Diagnóstico da Calçada	Qualidade do Serviço	
Endereço: Av. Andradas, 436	80	B
Data do Registro: 08/11/2019 11:41:56		
Num. Lote CTM: 10461200130

Lote 3 - Rota: Leste 3

FRATAR
ENGENHARIA CONSULTIVA

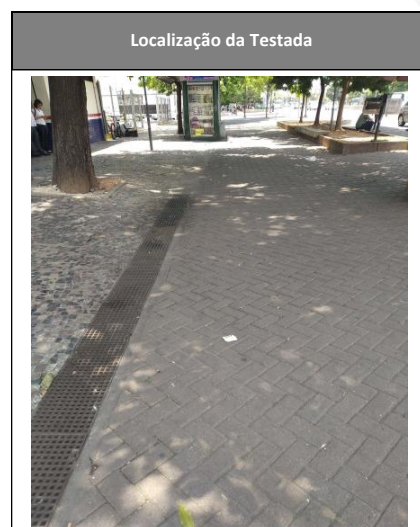
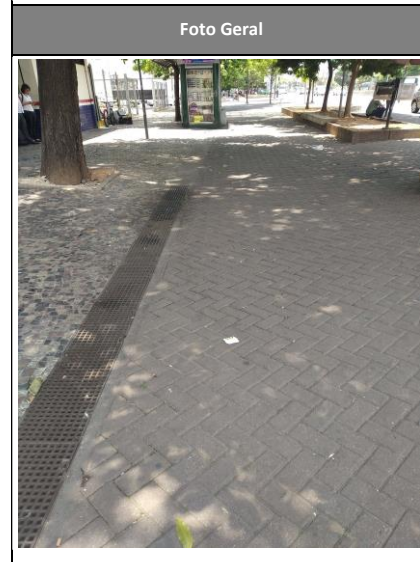
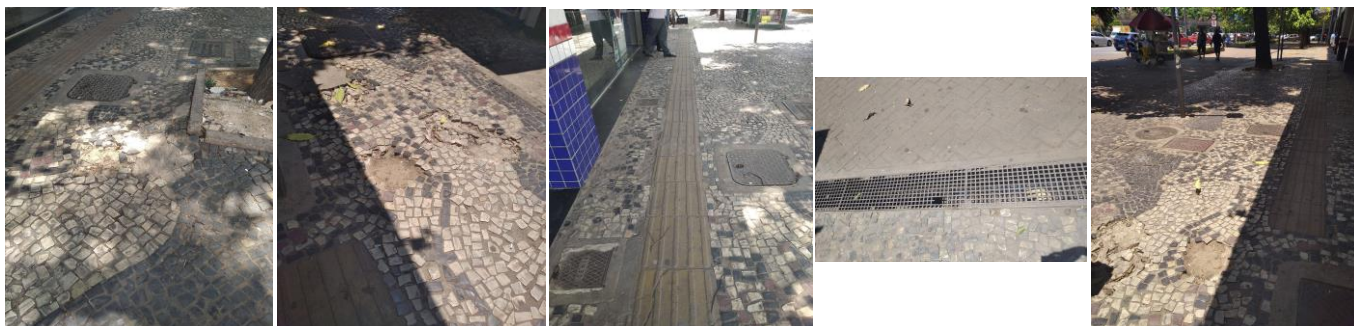
ID	Itens Avaliados	Respostas	Nota
P_1	O Mobiliário urbano está dentro da faixa de serviço de 70 cm ?	Sim	-
P_2	Qual a largura livre do Passeio ?	Acima de 1.50 m	10
P_3	Tipo de revestimento da calçada ?	Bloco Intertravado de Concreto	10
P_4	Existência de Buracos ?	Poucos	5
P_5	Condições Gerais do Piso e meio-fio da calçada ?	Regular	5
P_6	Presença de desníveis ?	Nenhum	10
P_7	Tem rebaixamento de calçada para Pedestre ?	Não	10
P_8	Possui piso tátil ao longo da Calçada ?	Sim	-
P_9	A calçada Possui Rebaixamento de Veículos correto ?	Sim	10
P_10	Existência de altura livre menor que 2,10 m ?	Não	-
P_11	O Passeio está no padrão da SMPU ?	Não	0
P_12	A testada possui prática de estacionamento sobre o passeio ?	Não	10
P_13	Existe algum dispositivo de Drenagem sobre a calçada ?	Sim	0
P_14	Existe PED em frente a testada ?	Não	-
P_15	Existe FTP em frente a testada ?	Não	-
P_16	Classificação geral da calçada pelo pesquisador.	Ótimo(a)	10
