Diagnóstico da Calçada	Qualidade do Serviço	
Endereço: Av. Afonso Pena, 3880	78	B
Data do Registro: 02/11/2019 10:30:15		
Num. Lote CTM: 80293400430

Lote 5 - Rota: Afonso Pena

FRATAR
ENGENHARIA CONSULTIVA

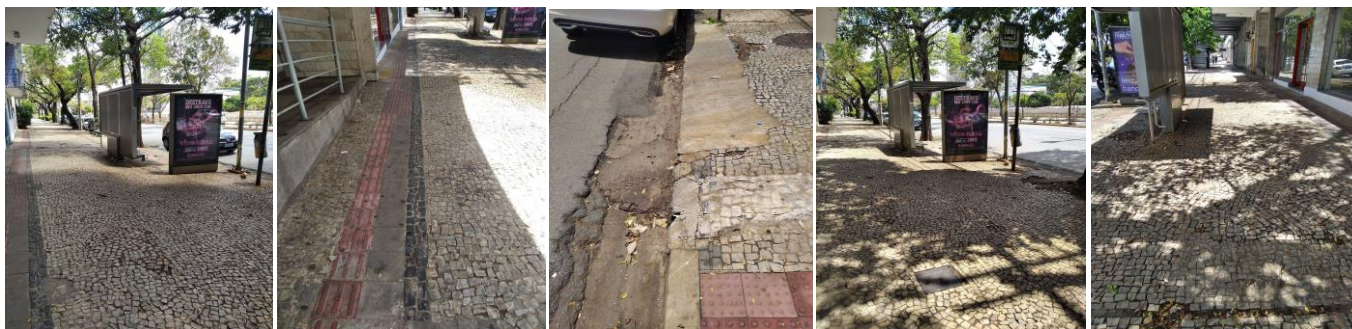
ID	Itens Avaliados	Respostas	Nota
P_1	O Mobiliário urbano está dentro da faixa de serviço de 70 cm ?	Sim	-
P_2	Qual a largura livre do Passeio ?	Acima de 1.50 m	10
P_3	Tipo de revestimento da calçada ?	Pedra Portuguesa	8
P_4	Existência de Buracos ?	Nenhum	10
P_5	Condições Gerais do Piso e meio-fio da calçada ?	Ótimo(a)	10
P_6	Presença de desníveis ?	Nenhum	10
P_7	Tem rebaixamento de calçada para Pedestre ?	Não	10
P_8	Possui piso tátil ao longo da Calçada ?	Sim	-
P_9	A calçada Possui Rebaixamento de Veículos correto ?	Não	0
P_10	Existência de altura livre menor que 2,10 m ?	Não	-
P_11	O Passeio está no padrão da SMPU ?	Não	0
P_12	A testada possui prática de estacionamento sobre o passeio ?	Não	10
P_13	Existe algum dispositivo de Drenagem sobre a calçada ?	Não	0
P_14	Existe PED em frente a testada ?	Sim	-
P_15	Existe FTP em frente a testada ?	Não	-
P_16	Classificação geral da calçada pelo pesquisador.	Ótimo(a)	10
