Lote 4 - Rota: Raja Gabaglia

FRATAR
ENGENHARIA CONSULTIVA

Diagnóstico da Calçada	Qualidade do Serviço	
Endereço: Av. Raja Gabaglia, 4811	83	B
Data do Registro: 11/11/2019 12:29:19		
Num. Lote CTM: 90963300280

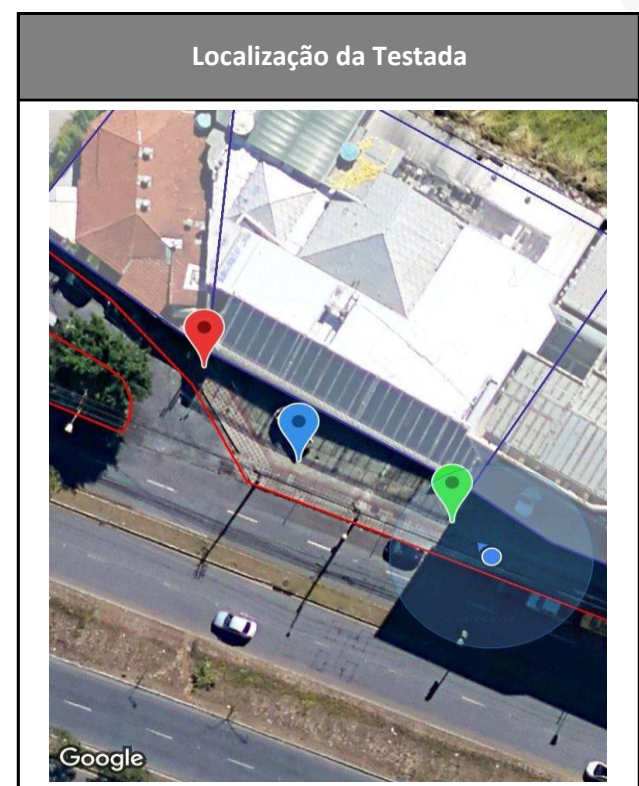
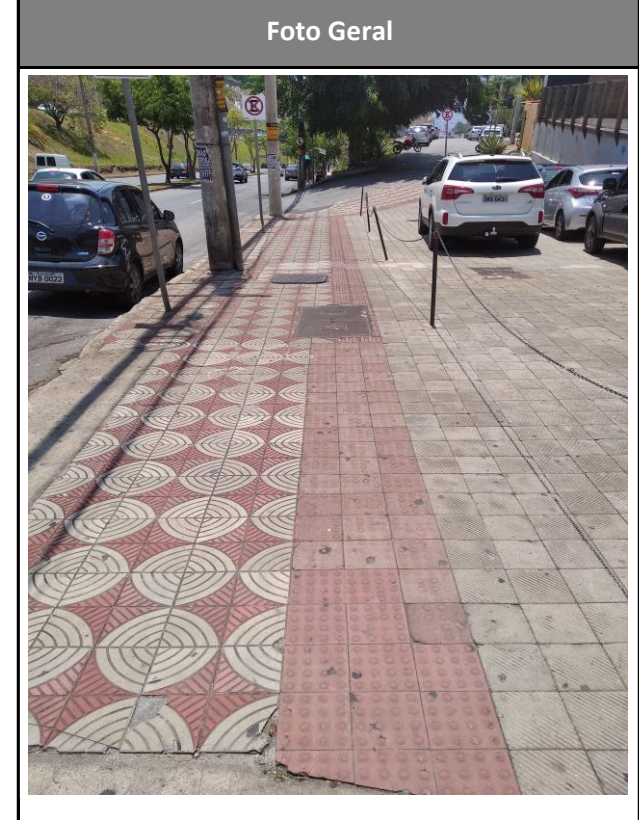
ID	Itens Avaliados	Respostas	Nota
P_1	O Mobiliário urbano está dentro da faixa de serviço de 70 cm ?	Sim	-
P_2	Qual a largura livre do Passeio ?	Acima de 1.50 m	10
P_3	Tipo de revestimento da calçada ?	Ladrilho Hidráulico	10
P_4	Existencia de Buracos ?	Nenhum	10
P_5	Condições Gerais do Piso e meio-fio da calçada ?	Ótimo(a)	10
P_6	Presença de desniveis ?	Nenhum	10
P_7	Tem rebaixamento de calçada para Pedestre ?	Sim	8
P_8	Possui piso tátil ao longo da Calçada ?	Sim	-
P_9	A calçada Possui Rebaixamento de Veiculos correto ?	Sim	10
P_10	Existencia de altura livre menor que 2,10 m ?	Não	-
P_11	O Passeio está no padrao da SMPU ?	Sim	5
P_12	A testada possui prática de estacionamento sobre o passeio ?	Sim	0
P_13	Existe algum dispositivo de Drenagem sobre a calçada ?	Não	0
P_14	Existe PED em frente a testada ?	Não	-
P_15	Existe FTP em frente a testada ?	Não	-
P_16	Classificação geral da calçada pelo pesquisador.	Ótimo(a)	10
