| Diagnóstico da Calçada | Qualidade do Serviço | |
| Endereço: Av. Portugal, 233 | 69 | C |
| Data do Registro: 19/11/2019 14:39:48 | | |
| Num. Lote CTM: 200062300680 | | |

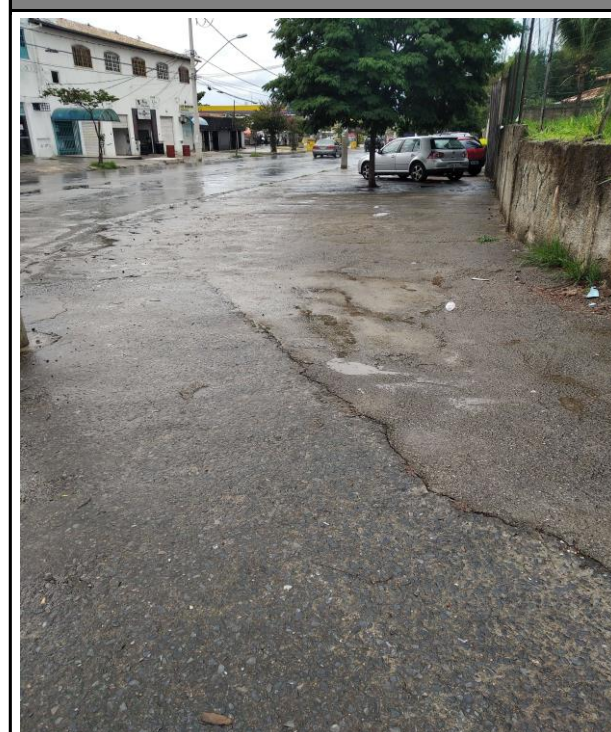
Foto Geral

| ID | Itens Avaliados | Respostas | Nota |
|---|--|---|---|
| P_5 | Condições Gerais do Piso e meio-fio da calçada ? | Regular | 5 |
| P_11 | O Passeio está no padrao da SMPU ? | Não | 0 |
| P_16 | Classificação geral da calçada pelo pesquisador. | Regular | 5 |
