Lote 4 - Rota: Raja Gabágia

FRATAR
ENGENHARIA CONSULTIVA

Diagnóstico da Calçada	Qualidade do Serviço	
Endereço: Av. Olegário Maciel, s/nº	76	B
Data do Registro: 05/11/2019 12:11:04		
Num. Lote CTM: 10243000350

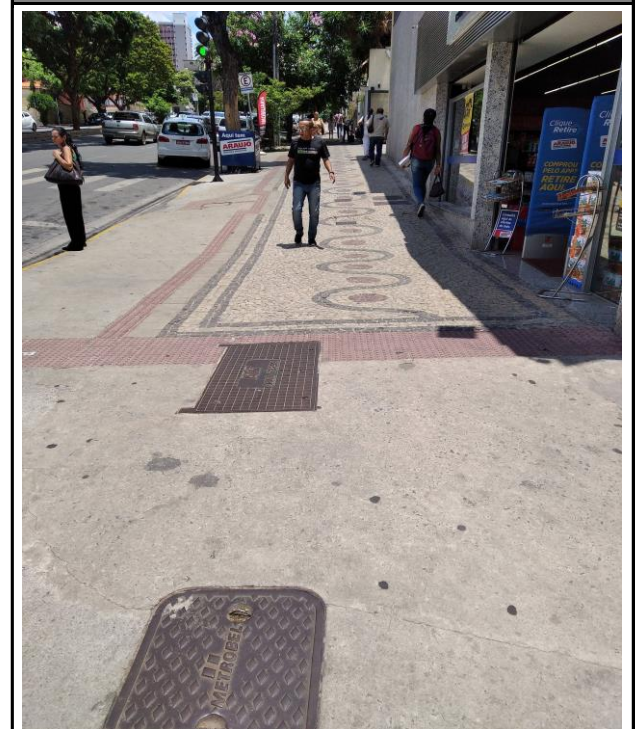
Foto Geral

ID	Itens Avaliados	Respostas	Nota
P_1	O Mobiliário urbano está dentro da faixa de serviço de 70 cm ?	Sim	-
P_2	Qual a largura livre do Passeio ?	Acima de 1.50 m	10
P_3	Tipo de revestimento da calçada ?	Pedra Portuguesa	8
P_4	Existencia de Buracos ?	Nenhum	10
P_5	Condições Gerais do Piso e meio-fio da calçada ?	Ótimo(a)	10
P_6	Presença de desniveis ?	Nenhum	10
P_7	Tem rebaixamento de calçada para Pedestre ?	Sim	8
P_8	Possui piso tátil ao longo da Calçada ?	Sim	-
P_9	A calçada Possui Rebaixamento de Veiculos correto ?	N.A	0
P_10	Existencia de altura livre menor que 2,10 m ?	Não	-
P_11	O Passeio está no padrao da SMPU ?	Não	0
P_12	A testada possui prática de estacionamento sobre o passeio ?	Não	10
P_13	Existe algum dispositivo de Drenagem sobre a calçada ?	Não	0
P_14	Existe PED em frente a testada ?	Não	-
P_15	Existe FTP em frente a testada ?	Sim	-
P_16	Classificação geral da calçada pelo pesquisador.	Ótimo(a)	10
