Lote 3 - Rota: Leste 3

FRATAR
ENGENHARIA CONSULTIVA

Diagnóstico da Calçada	Qualidade do Serviço	
Endereço: Av. Andradas, 3550	65	C
Data do Registro: 08/11/2019 09:45:19		
Num. Lote CTM: 60117000200

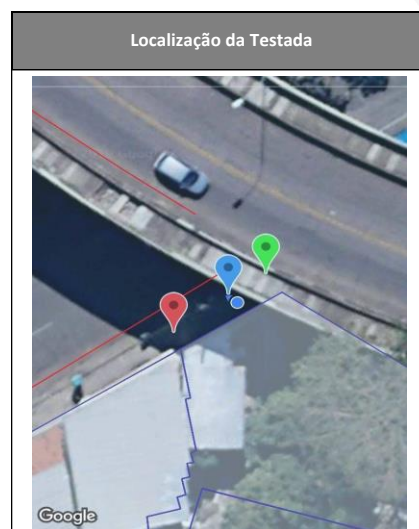
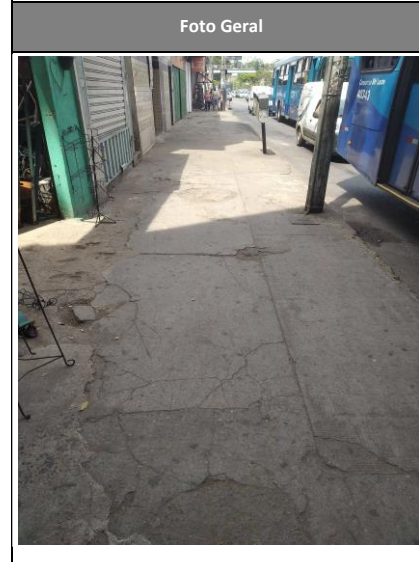
ID	Itens Avaliados	Respostas	Nota
P_1	O Mobiliário urbano está dentro da faixa de serviço de 70 cm ?	Sim	-
P_2	Qual a largura livre do Passeio ?	Acima de 1.50 m	10
P_3	Tipo de revestimento da calçada ?	Concreto	10
P_4	Existência de Buracos ?	Poucos	5
P_5	Condições Gerais do Piso e meio-fio da calçada ?	Regular	5
P_6	Presença de desníveis ?	Nenhum	10
P_7	Tem rebaixamento de calçada para Pedestre ?	Não	10
P_8	Possui piso tátil ao longo da Calçada ?	Não	-
P_9	A calçada Possui Rebaixamento de Veículos correto ?	N.A	0
P_10	Existência de altura livre menor que 2,10 m ?	Não	-
P_11	O Passeio está no padrão da SMPU ?	Não	0
P_12	A testada possui prática de estacionamento sobre o passeio ?	Não	10
P_13	Existe algum dispositivo de Drenagem sobre a calçada ?	Não	0
P_14	Existe PED em frente a testada ?	Não	-
P_15	Existe FTP em frente a testada ?	Não	-
P_16	Classificação geral da calçada pelo pesquisador.	Regular	5
