Diagnóstico da Calçada	Qualidade do Serviço	
Endereço: Av. Portugal, s/nº	<b>76</b>	<b>B</b>
Data do Registro: 16/11/2019 10:44:53		
Num. Lote CTM: 200011602870

Diagnóstico da Calçada	Qualidade do Serviço		Complemento do Diagnóstico
Endereço: Av. Portugal, s/nº Data do Registro: 16/11/2019 10:44:53 Num. Lote CTM: 200011602870	76	B

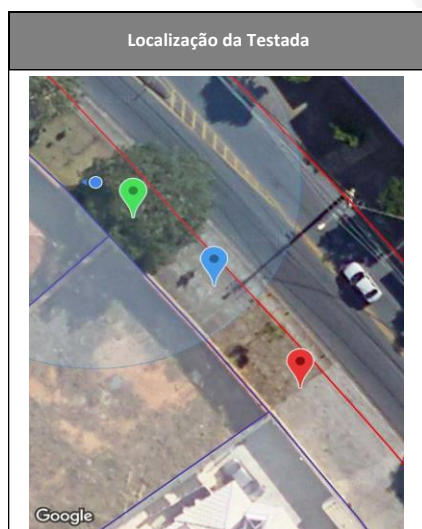
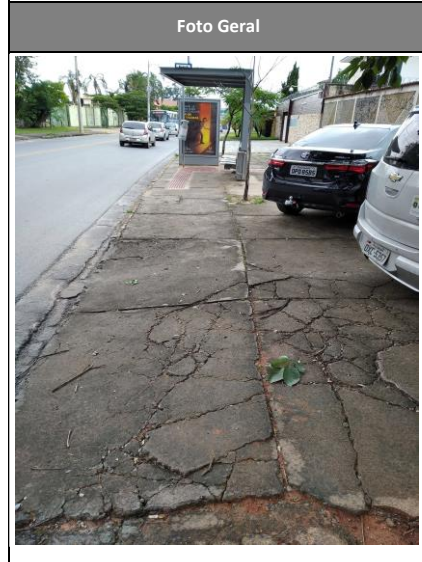
ID	Itens Avaliados	Respostas	Nota
P_1	O Mobiliário urbano está dentro da faixa de serviço de 70 cm ?	Sim	-
P_2	Qual a largura livre do Passeio ?	Entre 1.20 m e 1.50 m	6
P_3	Tipo de revestimento da calçada ?	Concreto	10
P_4	Existência de Buracos ?	Poucos	5
P_5	Condições Gerais do Piso e meio-fio da calçada ?	Regular	5
P_6	Presença de desníveis ?	Nenhum	10
P_7	Tem rebaixamento de calçada para Pedestre ?	Não	10
P_8	Possui piso tátil ao longo da Calçada ?	Não	-
P_9	A calçada Possui Rebaixamento de Veículos correto ?	Sim	10
P_10	Existência de altura livre menor que 2,10 m ?	Não	-
P_11	O Passeio está no padrão da SMPU ?	Não	0
P_12	A testada possui prática de estacionamento sobre o passeio ?	Não	10
P_13	Existe algum dispositivo de Drenagem sobre a calçada ?	Não	0
P_14	Existe PED em frente a testada ?	Sim	-
P_15	Existe FTP em frente a testada ?	Não	-
P_16	Classificação geral da calçada pelo pesquisador.	Ótimo(a)	10
