Lote 1 - Rota: Noroeste

FRATAR
ENGENHARIA CONSULTIVA

| Diagnóstico da Calçada | Qualidade do Serviço | |
| Endereço: Av. Abílio Machado, 2655 | 50 | D |

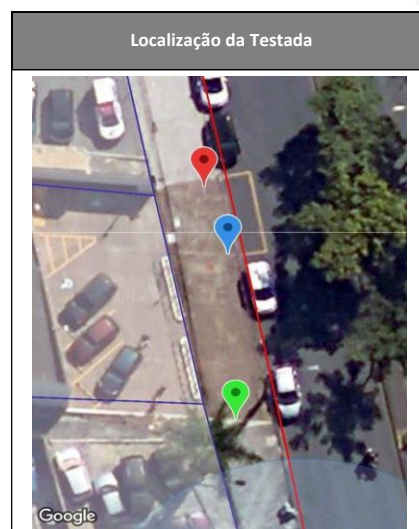
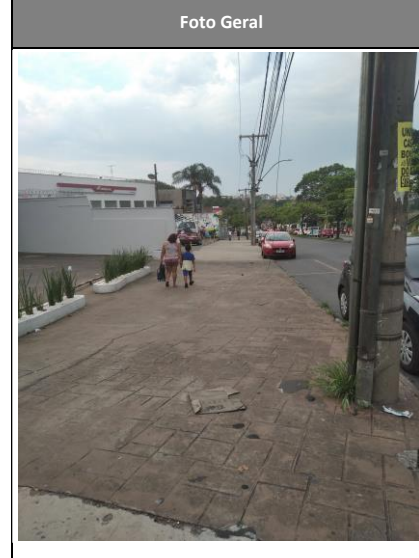
| ID | Itens Avaliados | Respostas | Nota |
|---|--|---|---|
| P_3 | Tipo de revestimento da calçada ? | Outro | 0 |
| P_5 | Condições Gerais do Piso e meio-fio da calçada ? | Regular | 5 |
| P_9 | A calçada Possui Rebaixamento de Veículos correto ? | Não | 0 |
| P_11 | O Passeio está no padrão da SMPU ? | Não | 0 |
| P_12 | A testada possui prática de estacionamento sobre o passeio ? | Sim | 0 |
| P_16 | Classificação geral da calçada pelo pesquisador. | Regular | 5 |
