# Lote 1 - Rota: Padre Pedro Pinto

Diagnóstico da Calçada	Qualidade do Serviço	
Endereço: Rua Padre Pedro Pinto, 3500	47	D
Data do Registro: 21/11/2019 09:46:33		
Num. Lote CTM: 190152900005

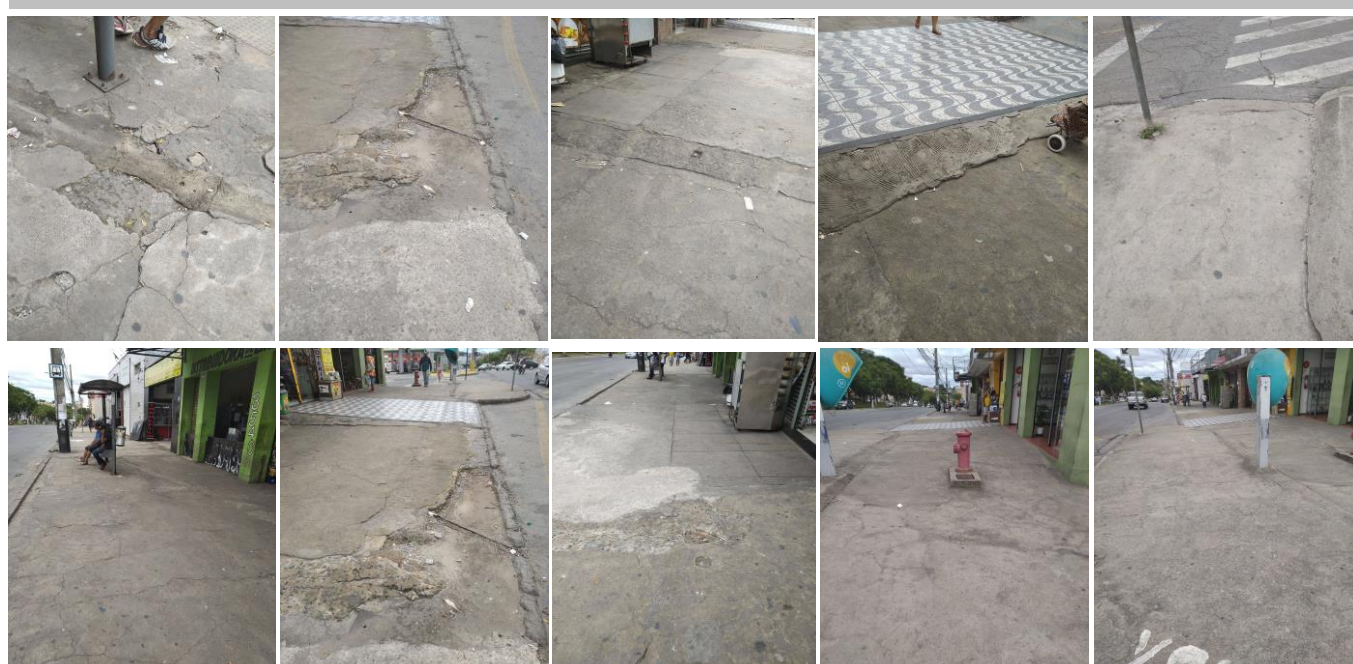
## Fotos Complementares - Detalhes do Passeio

ID	Itens Avaliados	Respostas	Nota
P_1	O Mobiliário urbano está dentro da faixa de serviço de 70 cm ?	Não	-
P_2	Qual a largura livre do Passeio ?	Acima de 1.50 m	10
P_3	Tipo de revestimento da calçada ?	Concreto	10
P_4	Existência de Buracos ?	Poucos	5
P_5	Condições Gerais do Piso e meio-fio da calçada ?	Péssimo	0
P_6	Presença de desníveis ?	Médio	3
P_7	Tem rebaixamento de calçada para Pedestre ?	Sim	9
P_8	Possui piso tátil ao longo da Calçada ?	Não	-
P_9	A calçada Possui Rebaixamento de Veículos correto ?	N.A	0
P_10	Existência de altura livre menor que 2,10 m ?	Não	-
P_11	O Passeio está no padrão da SMPU ?	Não	0
P_12	A testada possui prática de estacionamento sobre o passeio ?	Não	10
P_13	Existe algum dispositivo de Drenagem sobre a calçada ?	Não	0
P_14	Existe PED em frente a testada ?	Sim	-
P_15	Existe FTP em frente a testada ?	Não	-
P_16	Classificação geral da calçada pelo pesquisador.	Ruim	0
