Diagnóstico da Calçada	Qualidade do Serviço	
Endereço: Av. Nossa Sra. Do Carmo, s/nº	16	F
Data do Registro: 11/11/2019 15:41:49		
Num. Lote CTM: 90464200730

Diagnóstico da Calçada	Qualidade do Serviço		Complemento do Diagnóstico
Endereço: Av. Nossa Sra. Do Carmo, s/nº Data do Registro: 11/11/2019 15:41:49 Num. Lote CTM: 90464200730	16	F

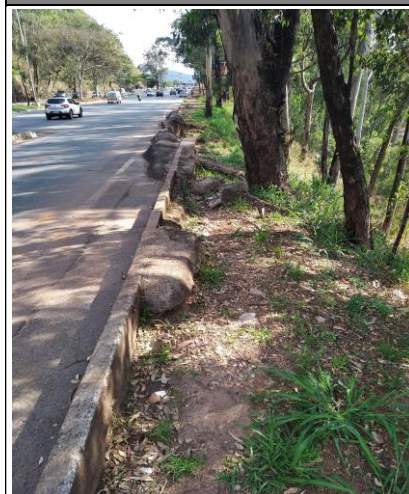
Foto Geral

ID	Itens Avaliados	Respostas	Nota
P_1	O Mobiliário urbano está dentro da faixa de serviço de 70 cm ?	Sim	-
P_2	Qual a largura livre do Passeio ?	Abaixo 0.80 m	10
P_3	Tipo de revestimento da calçada ?	Terra	-10
P_4	Existência de Buracos ?	Poucos	5
P_5	Condições Gerais do Piso e meio-fio da calçada ?	Péssimo	0
P_6	Presença de desníveis ?	Severo	0
P_7	Tem rebaixamento de calçada para Pedestre ?	Não	10
P_8	Possui piso tátil ao longo da Calçada ?	Não	-
P_9	A calçada Possui Rebaixamento de Veículos correto ?	N.A	0
P_10	Existência de altura livre menor que 2,10 m ?	Não	-
P_11	O Passeio está no padrão da SMPU ?	Não	0
P_12	A testada possui prática de estacionamento sobre o passeio ?	Não	10
P_13	Existe algum dispositivo de Drenagem sobre a calçada ?	Não	0
P_14	Existe PED em frente a testada ?	Não	-
P_15	Existe FTP em frente a testada ?	Não	-
P_16	Classificação geral da calçada pelo pesquisador.	Ruim	0
