Lote 4 - Rota: Contorno

FRATAR
ENGENHARIA CONSULTIVA

Diagnóstico da Calçada	Qualidade do Serviço	
Endereço: Av.Contorno, 5826 Data do Registro: 06/11/2019 16:03:36 Num. Lote CTM: 10021800020	73	B

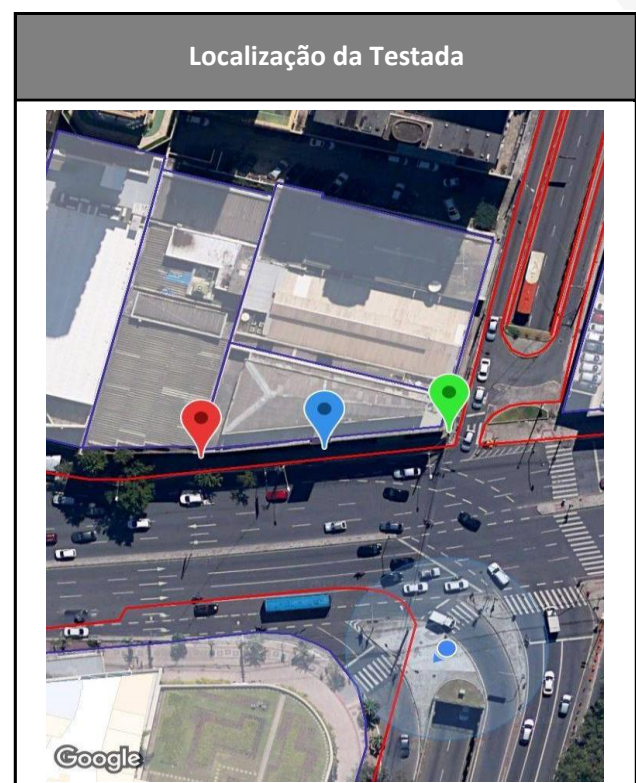
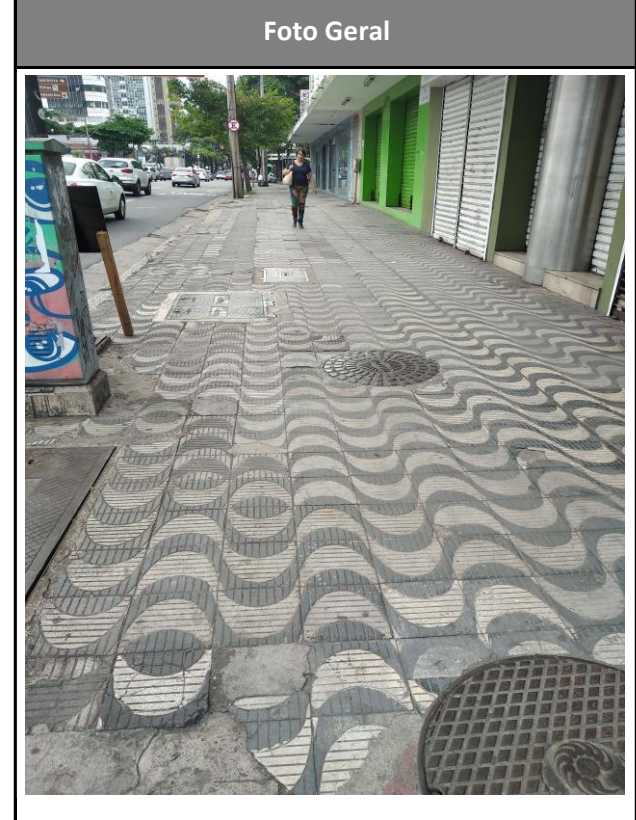
ID	Itens Avaliados	Respostas	Nota
P_1	O Mobiliário urbano está dentro da faixa de serviço de 70 cm ?	Sim	-
P_2	Qual a largura livre do Passeio ?	Acima de 1.50 m	10
P_3	Tipo de revestimento da calçada ?	Ladrilho Hidráulico	10
P_4	Existencia de Buracos ?	Poucos	5
P_5	Condições Gerais do Piso e meio-fio da calçada ?	Regular	5
P_6	Presença de desniveis ?	Nenhum	10
P_7	Tem rebaixamento de calçada para Pedestre ?	Sim	8
P_8	Possui piso tátil ao longo da Calçada ?	Não	-
P_9	A calçada Possui Rebaixamento de Veiculos correto ?	Sim	10
P_10	Existencia de altura livre menor que 2,10 m ?	Não	-
P_11	O Passeio está no padrao da SMPU ?	Não	0
P_12	A testada possui prática de estacionamento sobre o passeio ?	Não	10
P_13	Existe algum dispositivo de Drenagem sobre a calçada ?	Não	0
P_14	Existe PED em frente a testada ?	Não	-
P_15	Existe FTP em frente a testada ?	Sim	-
P_16	Classificação geral da calçada pelo pesquisador.	Regular	5

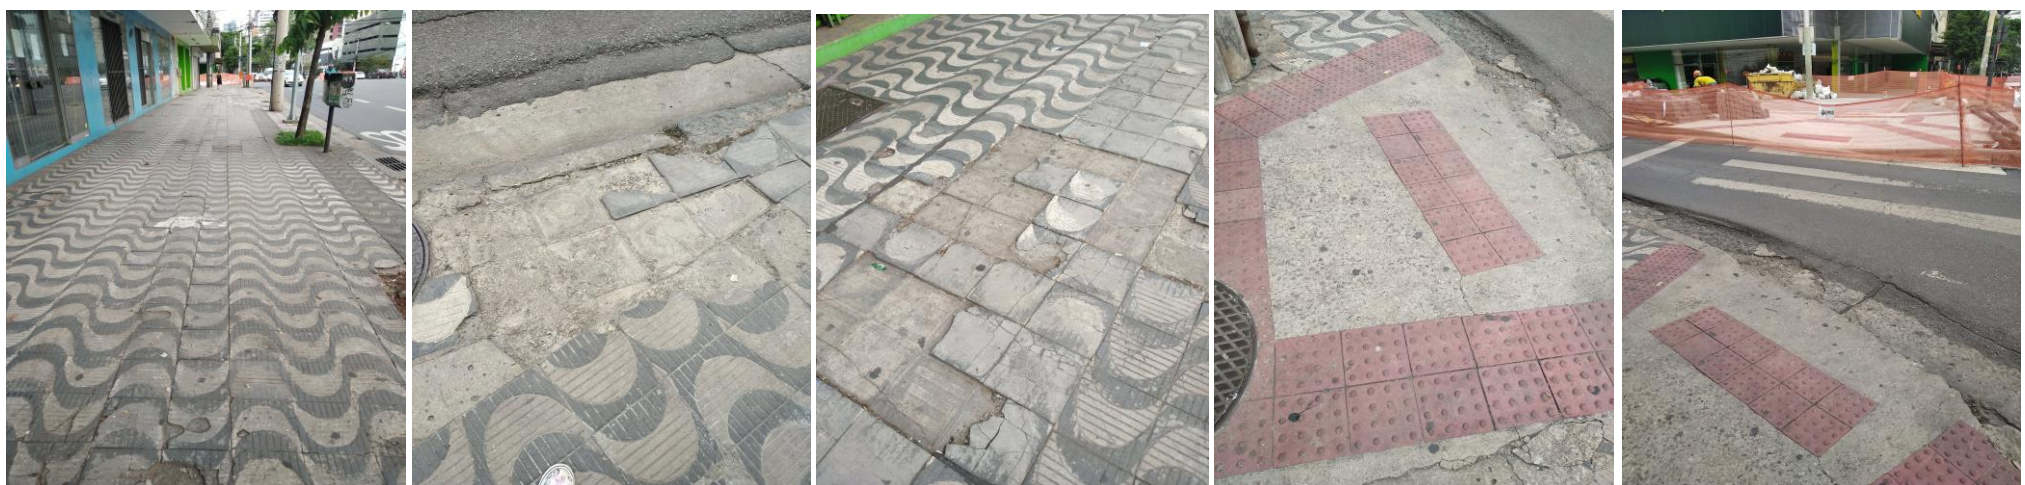
Fotos Complementares - Detalhes do Passeio

ID	Itens Avaliados	Respostas	Nota
P_7_1	Qual tipo do Rebaixo ?	Rebaixo Tipo 1 (trapézio)	0
P_7_1_1	Se for do Tipo 1, Passeio possui largura livre de 1,2 m ?	Sim	0
P_7_1_2	Se for do Tipo 1, O rebaixo tem abas conforme a norma ?	Não	0
P_7_2	A rampa do rebaixo tem Inclinação da norma (8,33%) ?	Sim	0
P_7_3	O rebaixo possui piso tátil ?	Tem só piso de alerta	0
P_7_3_1	O piso tátil de alerta e direcional do rebaixo está conforme a norma ?	Sim	0
P_8_1	O piso tátil está no eixo da faixa livre ?	0	0
P_8_2	Se tem uma leve mudança de direção está conforme a norma ?	0	0
P_8_3	Se tem mudança de direção de 90º ou maior está conforme a norma ?	0	0
P_8_4	Se tem mudança de direção de três faixas direcionais está conforme a norma ?	0	0
P_8_5	Se tem mudança de direção de quatro faixas direcionais está conforme a norma?	0	0
P_8_6	Tem piso tátil em pontos de ônibus conforme a norma?	0	0
P_8_7	O piso tátil tem conexão com os lotes vizinhos?	0	0

P_8_8	O piso tátil está em boas condições aparentes?	0	0
P_8_9	O piso tátil apresenta desenho com bom senso?	0	0
P_13_1	Dispositivo de Drenagem está devidamente instalado e bem conservado?	0	0
P_13_2	Dispositivo de Drenagem oferece risco para caminhamento seguro de pedestre?	0	0
