Diagnóstico da Calçada	Qualidade do Serviço	
Endereço: Av. João Pinheiro, s/nº	47	D
Data do Registro: 30/10/2019 10:43:47		
Num. Lote CTM: 10323100160

Diagnóstico da Calçada	Qualidade do Serviço		Complemento do Diagnóstico
Endereço: Av. João Pinheiro, s/nº Data do Registro: 30/10/2019 10:43:47 Num. Lote CTM: 10323100160	47	D

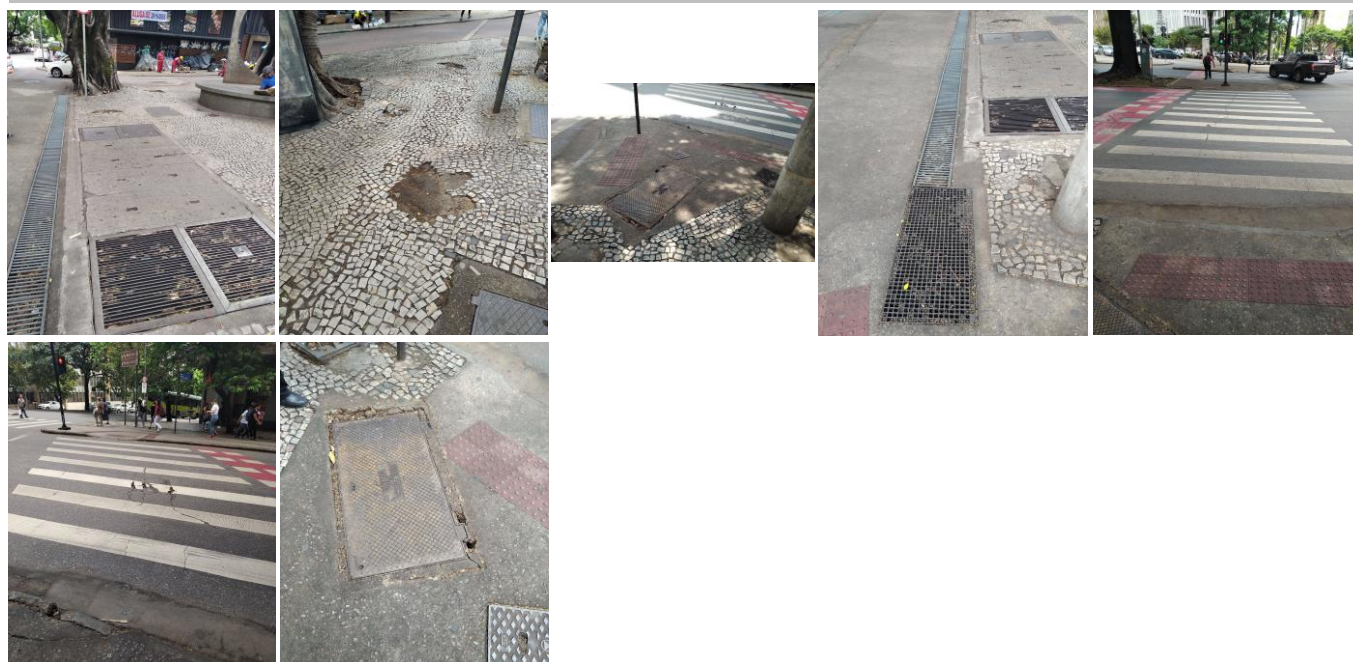
Fotos Complementares - Detalhes do Passeio

ID	Itens Avaliados	Respostas	Nota
P_1	O Mobiliário urbano está dentro da faixa de serviço de 70 cm ?	Não	-
P_2	Qual a largura livre do Passeio ?	Acima de 1.50 m	10
P_3	Tipo de revestimento da calçada ?	Bloco Intertravado de Concreto	8
P_4	Existência de Buracos ?	Poucos	5
P_5	Condições Gerais do Piso e meio-fio da calçada ?	Péssimo	5
P_6	Presença de desníveis ?	Nenhum	10
P_7	Tem rebaixamento de calçada para Pedestre ?	Sim	7
P_8	Possui piso tátil ao longo da Calçada ?	Não	-
P_9	A calçada Possui Rebaixamento de Veículos correto ?	N.A	0
P_10	Existência de altura livre menor que 2,10 m ?	Não	-
P_11	O Passeio está no padrão da SMPU ?	Não	0
P_12	A testada possui prática de estacionamento sobre o passeio ?	Não	10
P_13	Existe algum dispositivo de Drenagem sobre a calçada ?	Sim	0
P_14	Existe PED em frente a testada ?	Não	-
P_15	Existe FTP em frente a testada ?	Sim	-
P_16	Classificação geral da calçada pelo pesquisador.	Ruim	5
