Diagnóstico da Calçada	Qualidade do Serviço	
Endereço: Rua São Paulo, 1245	<b>54</b>	<b>C</b>
Data do Registro: 08/11/2019 08:18:49		
Num. Lote CTM: 10316900170

Diagnóstico da Calçada	Qualidade do Serviço		Complemento do Diagnóstico
<b>Endereço: Rua São Paulo, 1245</b> <b>Data do Registro: 08/11/2019 08:18:49</b> <b>Num. Lote CTM: 10316900170</b>	<b>54</b>	<b>C</b>

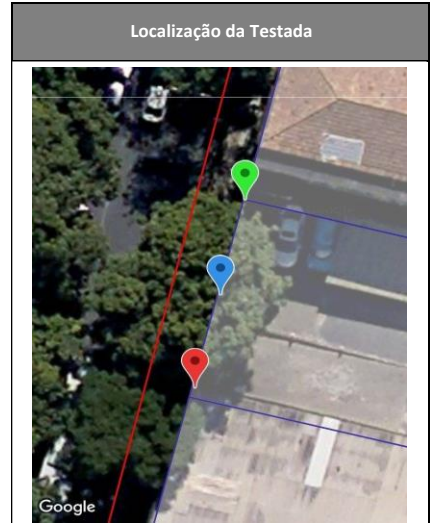
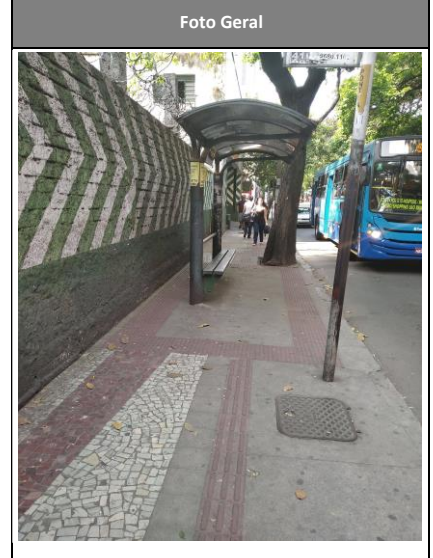
ID	Itens Avaliados	Respostas	Nota
P_1	O Mobiliário urbano está dentro da faixa de serviço de 70 cm ?	Sim	-
P_2	Qual a largura livre do Passeio ?	Abaixo 0.80 m	1
P_3	Tipo de revestimento da calçada ?	Pedra Portuguesa	8
P_4	Existência de Buracos ?	Poucos	5
P_5	Condições Gerais do Piso e meio-fio da calçada ?	Ótimo(a)	10
P_6	Presença de desníveis ?	Nenhum	10
P_7	Tem rebaixamento de calçada para Pedestre ?	Não	10
P_8	Possui piso tátil ao longo da Calçada ?	Sim	-
P_9	A calçada Possui Rebaixamento de Veículos correto ?	Não	0
P_10	Existência de altura livre menor que 2,10 m ?	Não	-
P_11	O Passeio está no padrão da SMPU ?	Não	0
P_12	A testada possui prática de estacionamento sobre o passeio ?	Não	10
P_13	Existe algum dispositivo de Drenagem sobre a calçada ?	Não	0
P_14	Existe PED em frente a testada ?	Sim	-
P_15	Existe FTP em frente a testada ?	Não	-
P_16	Classificação geral da calçada pelo pesquisador.	Ruim	0
