Diagnóstico da Calçada	Qualidade do Serviço	
Endereço: Av. Afonso Pena, 728	<b>70</b>	<b>C</b>
Data do Registro: 04/11/2019 11:01:37		
Num. Lote CTM: 10436300145

Diagnóstico da Calçada	Qualidade do Serviço		Complemento do Diagnóstico
<b>Endereço: Av. Afonso Pena, 728</b> <b>Data do Registro: 04/11/2019 11:01:37</b> <b>Num. Lote CTM: 10436300145</b>	70	C

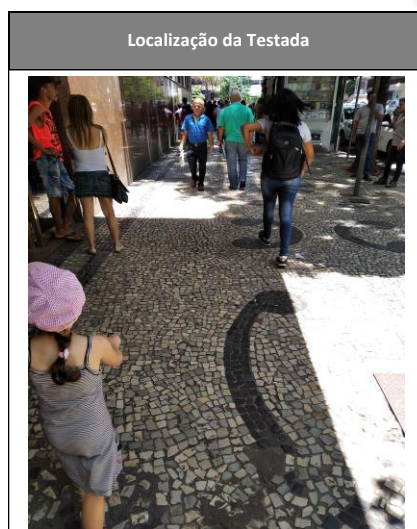
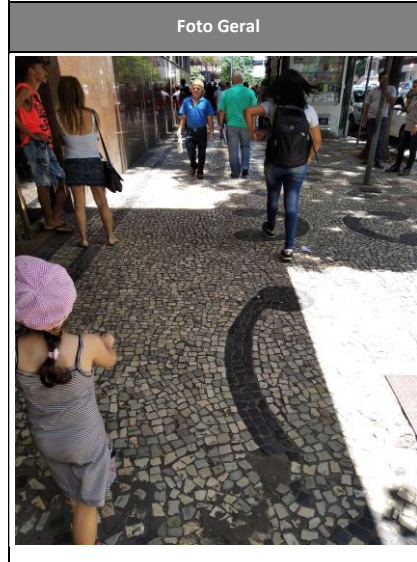
ID	Itens Avaliados	Respostas	Nota
P_1	O Mobiliario urbano está dentro da faixa de serviço de 70 cm ?	Sim	-
P_2	Qual a largura livre do Passeio ?	Acima de 1.50 m	10
P_3	Tipo de revestimento da caçada ?	Pedra Portuguesa	8
P_4	Existencia de Buracos ?	Poucos	5
P_5	Condições Gerais do Piso e meio-fio da calçada ?	Ótimo(a)	10
P_6	Presença de desniveis ?	Nenhum	10
P_7	Tem rebaixamento de calçada para Pedestre ?	Sim	10
P_8	Possui piso tátil ao longo da Calçada ?	Não	-
P_9	A calçada Possui Rebaixamento de Veiculos correto ?	N.A	0
P_10	Existencia de altura livre menor que 2,10 m ?	Não	-
P_11	O Passeio está no padrao da SMPU ?	Não	0
P_12	A testada possui prática de estacionamento sobre o passeio ?	Não	10
P_13	Existe algum dispositivo de Drenagem sobre a calçada ?	Sim	0
P_14	Existe PED em frente a testada ?	Não	-
P_15	Existe FTP em frente a testada ?	Sim	-
P_16	Classificação geral da calçada pelo pesquisador.	Ótimo(a)	10

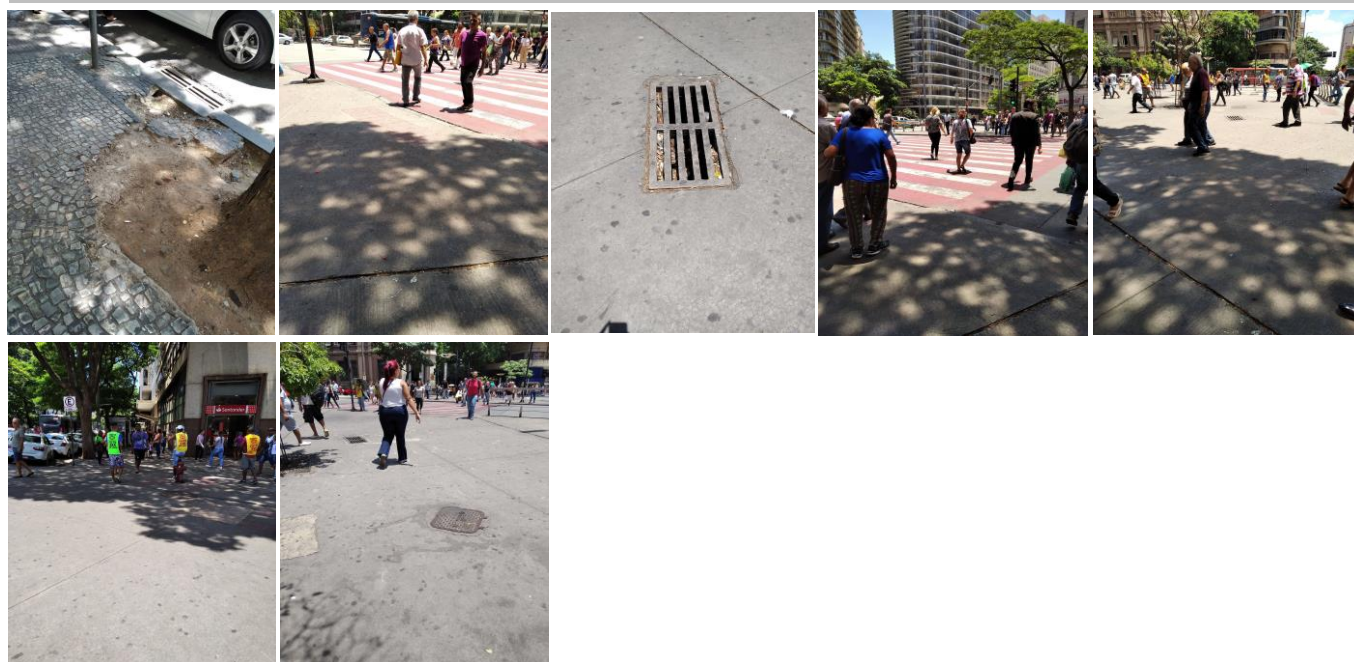
**Fotos Complementares - Detalhes do Passeio**

ID	Itens Avaliados	Respostas	Nota
P_7_1	Qual tipo do Rebaixo ?	Rebaixo Tipo 1 (trapézio)	0
P_7_1_1	Se for do Tipo 1, Passeio possui largura livre de 1,2 m ?	Sim	0
P_7_1_2	Se for do Tipo 1, O rebaixo tem abas conforme a norma ?	Não	-1
P_7_2	A rampa do rebaixo tem Inclinação da norma (8,33%) ?	Sim	0
P_7_3	O rebaixo possui piso tátil ?	Tem só piso de alerta	-1
P_7_3_1	O piso tátil de alerta e direcional do rebaixo está conforme a norma ?	Não	-1
P_8_1	O piso tátil está no eixo da faixa livre ?	0	0
P_8_2	Se tem uma leve mudança de direção está conforme a norma ?	0	0
P_8_3	Se tem mudança de direção de 90º ou maior está conforme a norma ?	0	0
P_8_4	Se tem mudança de direção de três faixas direcionais está conforme a norma ?	0	0
P_8_5	Se tem mudança de direção de quatro faixas direcionais está conforme a norma?	0	0
P_8_6	Tem piso tátil em pontos de ônibus conforme a norma?	0	0
P_8_7	O piso tátil tem conexão com os lotes vizinhos?	0	0

P_8_8	O piso tátil está em boas condições aparentes?	0	0
P_8_9	O piso tátil apresenta desenho com bom senso?	0	0
P_13_1	Dispositivo de Drenagem está devidamente instalado e bem conservado?	Sim	0
P_13_2	Dispositivo de Drenagem oferece risco para caminamento seguro de pedestre?	Não	0
