Lote 4 - Rota: Contorno

FRATAR
ENGENHARIA CONSULTIVA

Diagnóstico da Calçada	Qualidade do Serviço	
Endereço: Av.Contorno, 4624	83	B
Data do Registro: 02/11/2019 18:13:16		
Num. Lote CTM: 10136500415

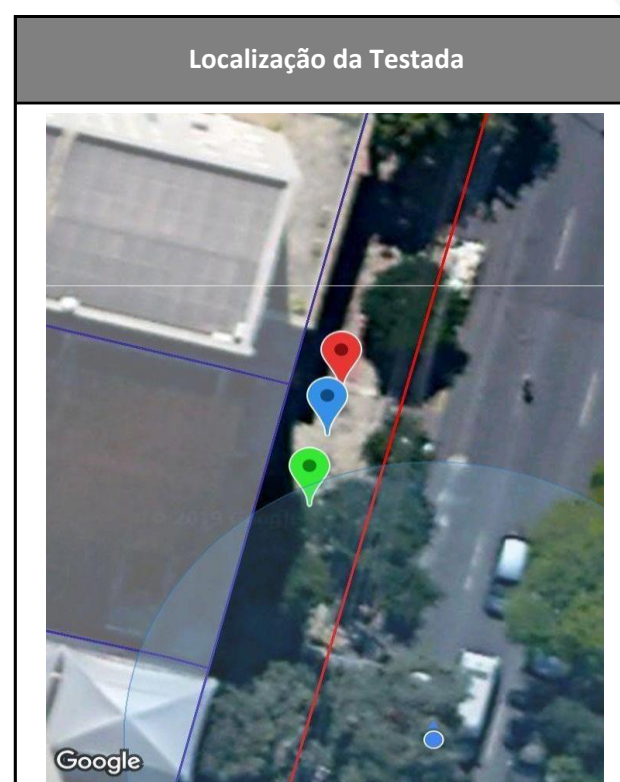
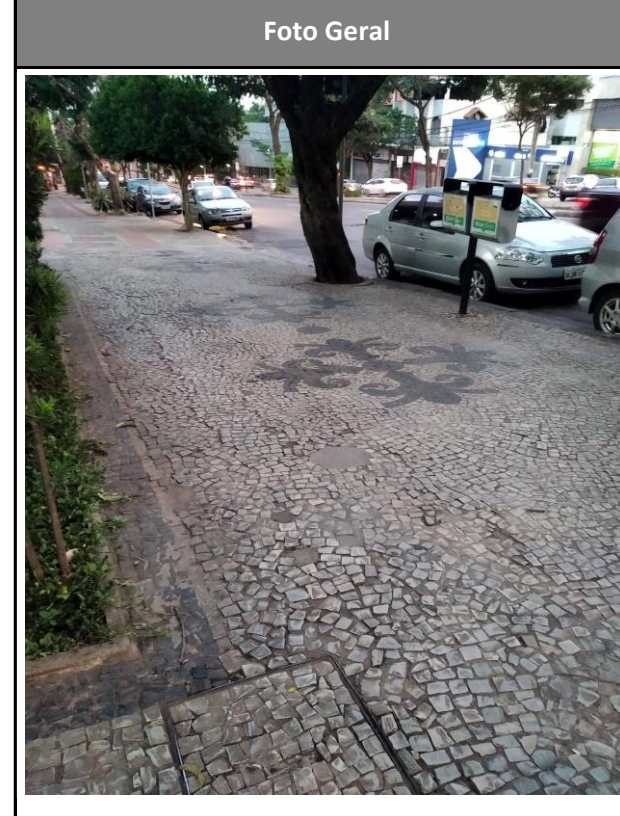
ID	Itens Avaliados	Respostas	Nota
P_1	O Mobiliário urbano está dentro da faixa de serviço de 70 cm ?	Sim	-
P_2	Qual a largura livre do Passeio ?	Acima de 1.50 m	10
P_3	Tipo de revestimento da calçada ?	Pedra Portuguesa	8
P_4	Existencia de Buracos ?	Poucos	5
P_5	Condições Gerais do Piso e meio-fio da calçada ?	Ótimo(a)	10
P_6	Presença de desniveis ?	Nenhum	10
P_7	Tem rebaixamento de calçada para Pedestre ?	Não	10
P_8	Possui piso tátil ao longo da Calçada ?	Não	-
P_9	A calçada Possui Rebaixamento de Veiculos correto ?	Sim	10
P_10	Existencia de altura livre menor que 2,10 m ?	Não	-
P_11	O Passeio está no padrao da SMPU ?	Não	0
P_12	A testada possui prática de estacionamento sobre o passeio ?	Não	10
P_13	Existe algum dispositivo de Drenagem sobre a calçada ?	Não	0
P_14	Existe PED em frente a testada ?	Não	-
P_15	Existe FTP em frente a testada ?	Não	-
P_16	Classificação geral da calçada pelo pesquisador.	Ótimo(a)	10
