# Lote 4 - Rota: Raja Gabaglia

**FRATAR**  
ENGENHARIA CONSULTIVA

Diagnóstico da Calçada	Qualidade do Serviço	
Endereço: Av. Raja Gabaglia, 1201	<b>65</b>	<b>C</b>
Data do Registro: 07/11/2019 16:04:37		
Num. Lote CTM: 91048301240

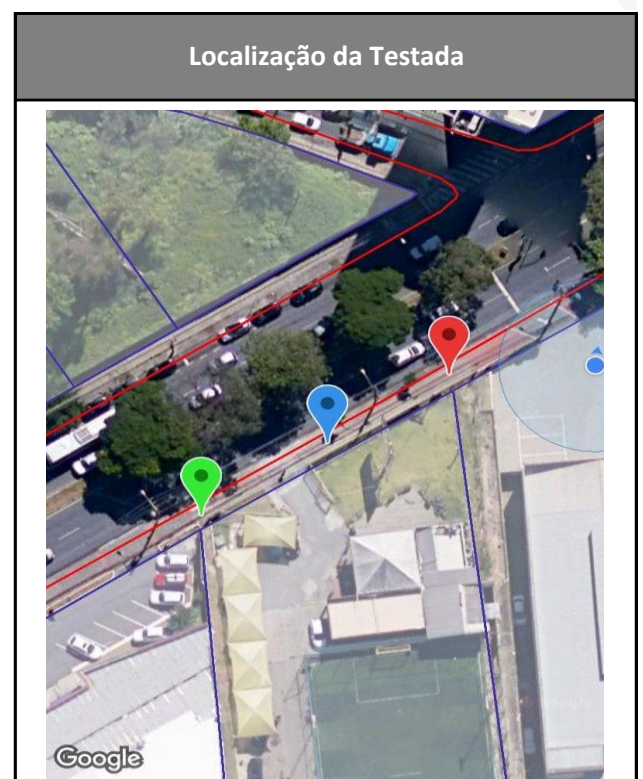
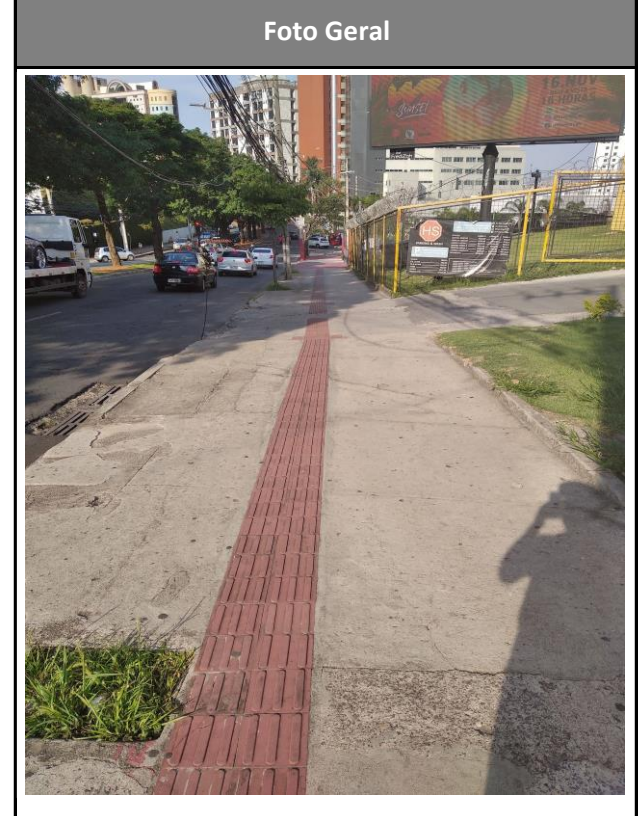
ID	Itens Avaliados	Respostas	Nota
P_1	O Mobiliário urbano está dentro da faixa de serviço de 70 cm ?	Sim	-
P_2	Qual a largura livre do Passeio ?	Acima de 1.50 m	10
P_3	Tipo de revestimento da calçada ?	Concreto	10
P_4	Existencia de Buracos ?	Poucos	5
P_5	Condições Gerais do Piso e meio-fio da calçada ?	Regular	5
P_6	Presença de desniveis ?	Nenhum	10
P_7	Tem rebaixamento de calçada para Pedestre ?	Não	10
P_8	Possui piso tátil ao longo da Calçada ?	Sim	-
P_9	A calçada Possui Rebaixamento de Veiculos correto ?	Não	0
P_10	Existencia de altura livre menor que 2,10 m ?	Não	-
P_11	O Passeio está no padrao da SMPU ?	Não	0
P_12	A testada possui prática de estacionamento sobre o passeio ?	Não	10
P_13	Existe algum dispositivo de Drenagem sobre a calçada ?	Não	0
P_14	Existe PED em frente a testada ?	Não	-
P_15	Existe FTP em frente a testada ?	Não	-
P_16	Classificação geral da calçada pelo pesquisador.	Regular	5

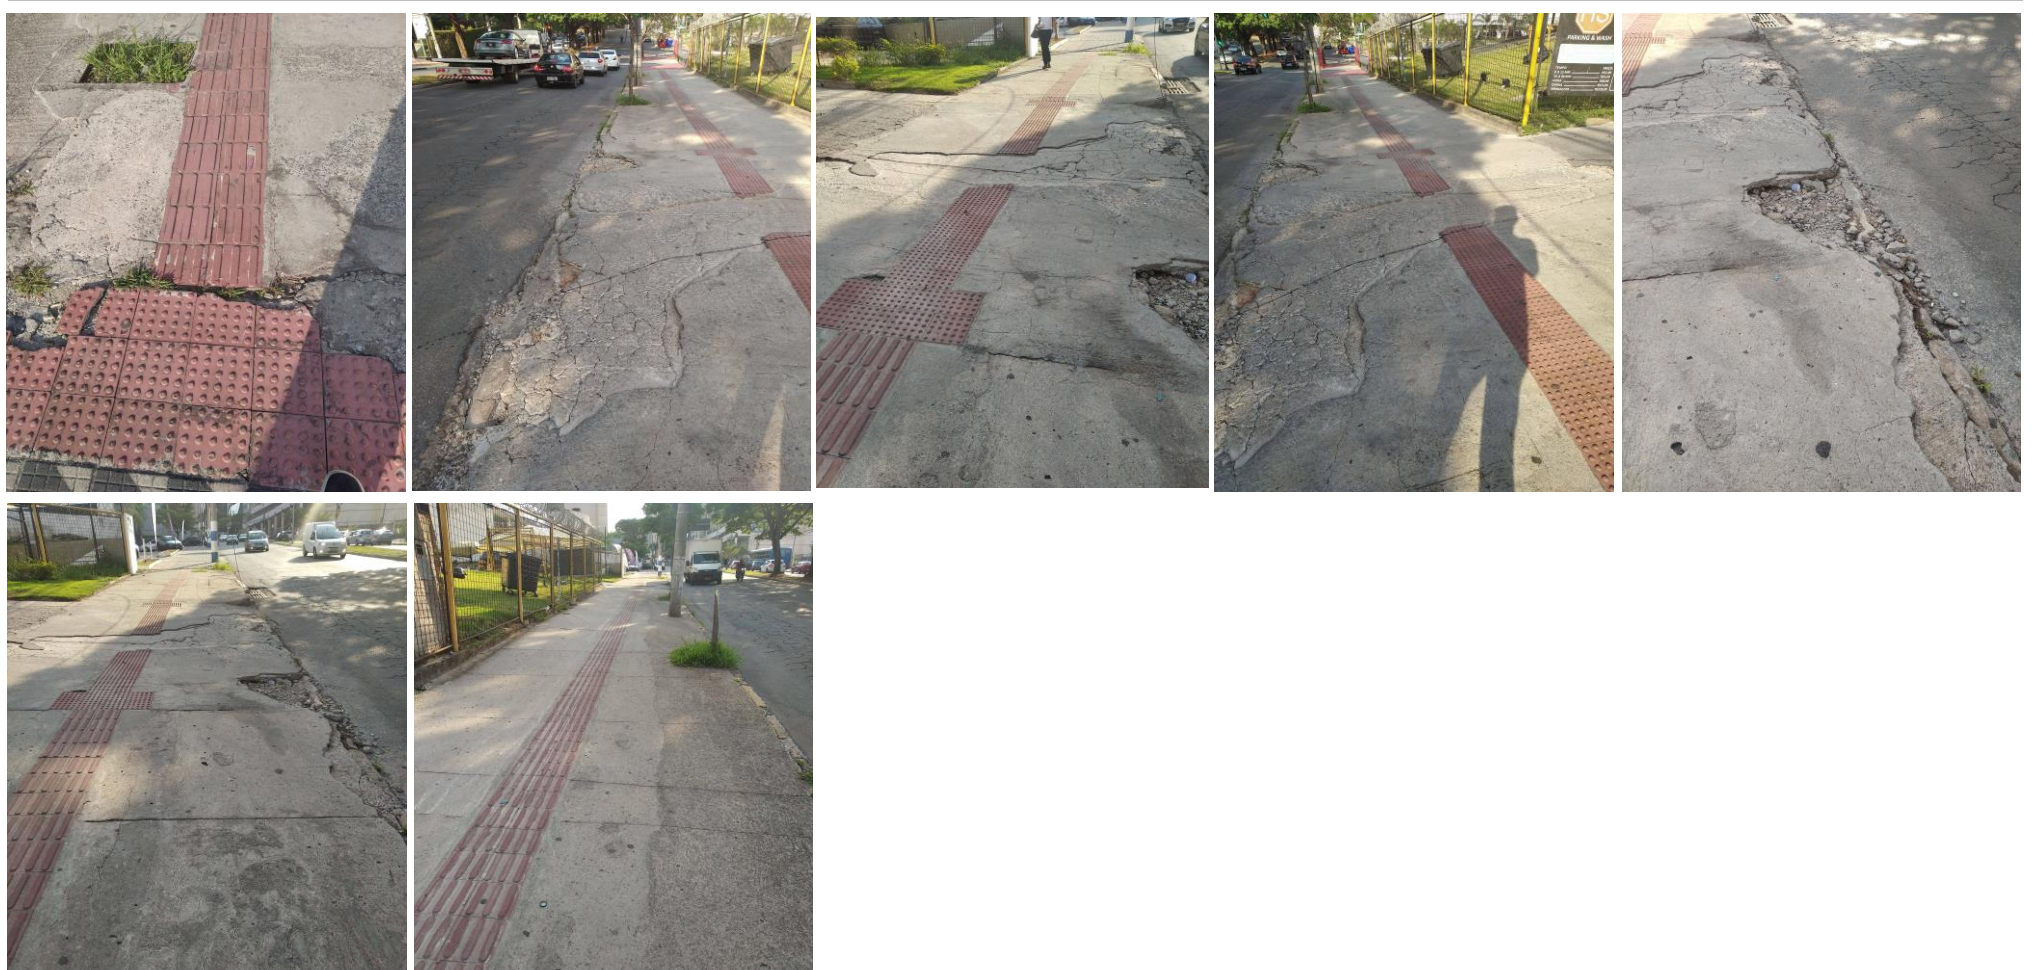
## Fotos Complementares - Detalhes do Passeio

ID	Itens Avaliados	Respostas	Nota
P_7_1	Qual tipo do Rebaixo ?	0	0
P_7_1_1	Se for do Tipo 1, Passeio possui largura livre de 1,2 m ?	0	0
P_7_1_2	Se for do Tipo 1, O rebaixo tem abas conforme a norma ?	0	-1
P_7_2	A rampa do rebaixo tem Inclinação da norma (8,33%) ?	0	0
P_7_3	O rebaixo possui piso tátil ?	0	0
P_7_3_1	O piso tátil de alerta e direcional do rebaixo está conforme a norma ?	0	-1
P_8_1	O piso tátil está no eixo da faixa livre ?	Sim	0
P_8_2	Se tem uma leve mudança de direção está conforme a norma ?	Não	0
P_8_3	Se tem mudança de direção de 90º ou maior está conforme a norma ?	0	0
P_8_4	Se tem mudança de direção de três faixas direcionais está conforme a norma ?	0	0
P_8_5	Se tem mudança de direção de quatro faixas direcionais está conforme a norma?	0	0
P_8_6	Tem piso tátil em pontos de ônibus conforme a norma?	N.A	0
P_8_7	O piso tátil tem conexão com os lotes vizinhos?	Sim	0
P_8_8	O piso tátil está em boas condições aparentes?	Não	0

P_8_9	O piso tátil apresenta desenho com bom senso?	Sim	0
P_13_1	Dispositivo de Drenagem está devidamente instalado e bem conservado?	0	0
P_13_2	Dispositivo de Drenagem oferece risco para caminhamento seguro de pedestre?	0	0
