Diagnóstico da Calçada	Qualidade do Serviço	
Endereço: Av. Afonso Pena, 2483	78	B
Data do Registro: 01/11/2019 13:05:38		
Num. Lote CTM: 10141200140

Diagnóstico da Calçada	Qualidade do Serviço		Complemento do Diagnóstico
Endereço: Av. Afonso Pena, 2483 Data do Registro: 01/11/2019 13:05:38 Num. Lote CTM: 10141200140	78	B

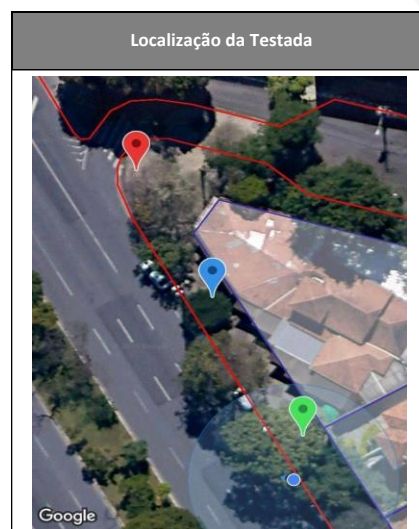
ID	Itens Avaliados	Respostas	Nota
P_1	O Mobiliário urbano está dentro da faixa de serviço de 70 cm ?	Sim	-
P_2	Qual a largura livre do Passeio ?	Acima de 1.50 m	10
P_3	Tipo de revestimento da calçada ?	Pedra Portuguesa	8
P_4	Existência de Buracos ?	Nenhum	10
P_5	Condições Gerais do Piso e meio-fio da calçada ?	Ótimo(a)	10
P_6	Presença de desníveis ?	Nenhum	10
P_7	Tem rebaixamento de calçada para Pedestre ?	Não	10
P_8	Possui piso tátil ao longo da Calçada ?	Não	-
P_9	A calçada Possui Rebaixamento de Veículos correto ?	N.A	0
P_10	Existência de altura livre menor que 2,10 m ?	Não	-
P_11	O Passeio está no padrão da SMPU ?	Não	0
P_12	A testada possui prática de estacionamento sobre o passeio ?	Não	10
P_13	Existe algum dispositivo de Drenagem sobre a calçada ?	Não	0
P_14	Existe PED em frente a testada ?	Não	-
P_15	Existe FTP em frente a testada ?	Não	-
P_16	Classificação geral da calçada pelo pesquisador.	Ótimo(a)	10
