Lote 4 - Rota: Contorno

FRATAR
ENGENHARIA CONSULTIVA

Diagnóstico da Calçada	Qualidade do Serviço	
Endereço: Av.Contorno, 3731	75	B
Data do Registro: 09/11/2019 15:23:43		
Num. Lote CTM: 70960000340

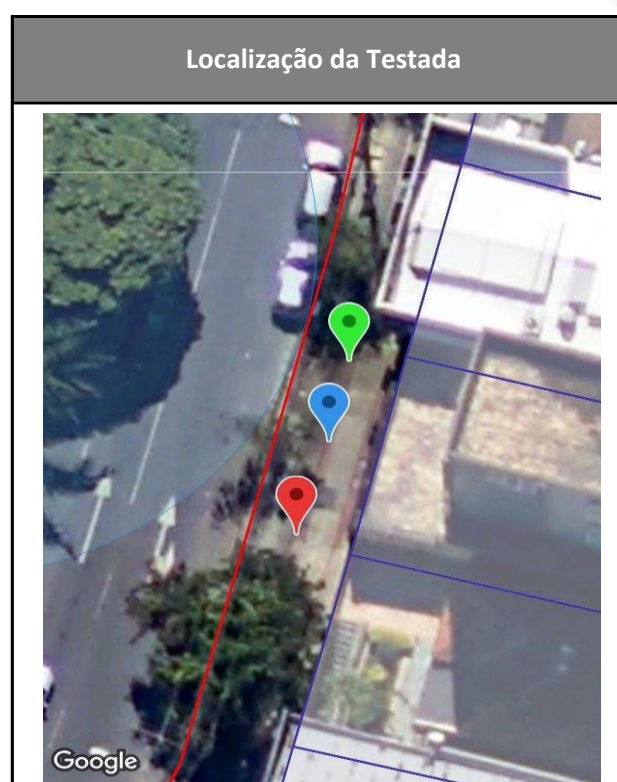
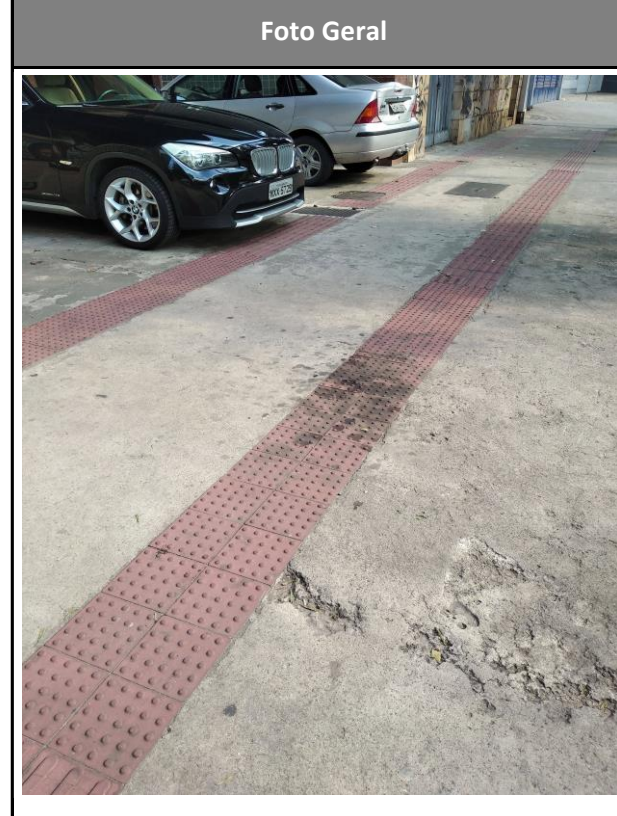
ID	Itens Avaliados	Respostas	Nota
P_1	O Mobiliário urbano está dentro da faixa de serviço de 70 cm ?	Sim	-
P_2	Qual a largura livre do Passeio ?	Acima de 1.50 m	10
P_3	Tipo de revestimento da calçada ?	Concreto	10
P_4	Existencia de Buracos ?	Poucos	5
P_5	Condições Gerais do Piso e meio-fio da calçada ?	Ótimo(a)	10
P_6	Presença de desniveis ?	Nenhum	10
P_7	Tem rebaixamento de calçada para Pedestre ?	Não	10
P_8	Possui piso tátil ao longo da Calçada ?	Sim	-
P_9	A calçada Possui Rebaixamento de Veiculos correto ?	Não	0
P_10	Existencia de altura livre menor que 2,10 m ?	Não	-
P_11	O Passeio está no padrao da SMPU ?	Não	0
P_12	A testada possui prática de estacionamento sobre o passeio ?	Não	10
P_13	Existe algum dispositivo de Drenagem sobre a calçada ?	Não	0
P_14	Existe PED em frente a testada ?	Não	-
P_15	Existe FTP em frente a testada ?	Não	-
P_16	Classificação geral da calçada pelo pesquisador.	Ótimo(a)	10
