Diagnóstico da Calçada	Qualidade do Serviço	
Endereço: Av. Raja Gabaglia, 4671	<b>62</b>	<b>C</b>
Data do Registro: 11/11/2019 12:41:32		
Num. Lote CTM: 90789600115

Diagnóstico da Calçada	Qualidade do Serviço		Complemento do Diagnóstico
Endereço: Av. Raja Gabaglia, 4671 Data do Registro: 11/11/2019 12:41:32 Num. Lote CTM: 90789600115	62	C

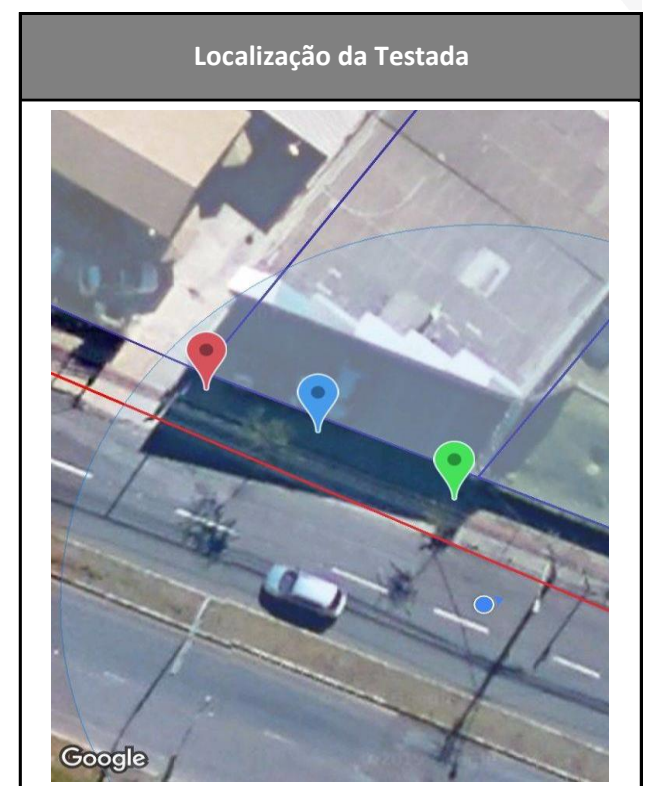
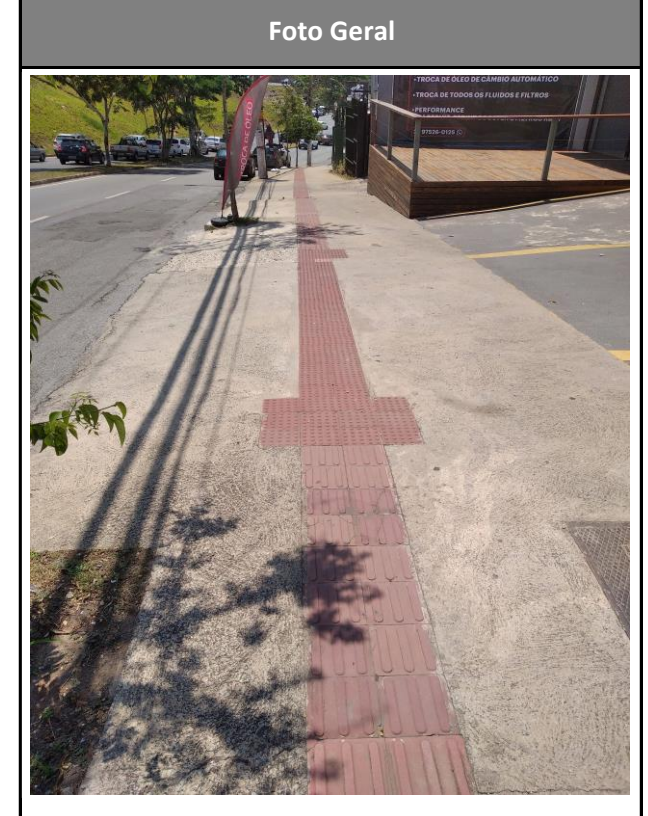
ID	Itens Avaliados	Respostas	Nota
P_1	O Mobiliário urbano está dentro da faixa de serviço de 70 cm ?	Sim	-
P_2	Qual a largura livre do Passeio ?	Acima de 1.50 m	10
P_3	Tipo de revestimento da calçada ?	Concreto	10
P_4	Existencia de Buracos ?	Poucos	5
P_5	Condições Gerais do Piso e meio-fio da calçada ?	Ótimo(a)	10
P_6	Presença de desniveis ?	Leve	7
P_7	Tem rebaixamento de calçada para Pedestre ?	Não	10
P_8	Possui piso tátil ao longo da Calçada ?	Sim	-
P_9	A calçada Possui Rebaixamento de Veiculos correto ?	Não	0
P_10	Existencia de altura livre menor que 2,10 m ?	Não	-
P_11	O Passeio está no padrao da SMPU ?	Não	0
P_12	A testada possui prática de estacionamento sobre o passeio ?	Sim	0
P_13	Existe algum dispositivo de Drenagem sobre a calçada ?	Não	0
P_14	Existe PED em frente a testada ?	Não	-
P_15	Existe FTP em frente a testada ?	Não	-
P_16	Classificação geral da calçada pelo pesquisador.	Ótimo(a)	10
