Lote 1 - Rota: Padre Pedro Pinto

Diagnóstico da Calçada	Qualidade do Serviço	
Endereço: Rua Padre Pedro Pinto, 974	62	C
Data do Registro: 22/11/2019 09:58:44		
Num. Lote CTM: 190398400045

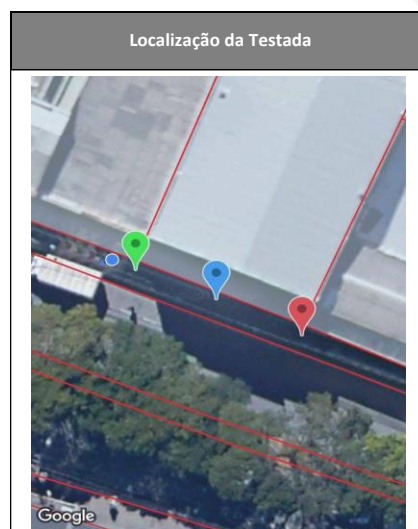
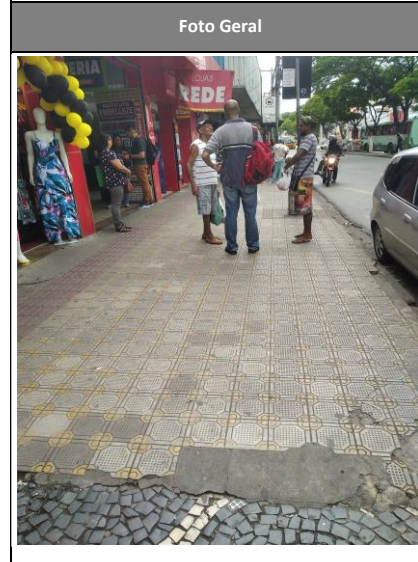
ID	Itens Avaliados	Respostas	Nota
P_1	O Mobiliário urbano está dentro da faixa de serviço de 70 cm ?	Sim	-
P_2	Qual a largura livre do Passeio ?	Acima de 1.50 m	10
P_3	Tipo de revestimento da calçada ?	Ladrilho Hidráulico	10
P_4	Existência de Buracos ?	Poucos	5
P_5	Condições Gerais do Piso e meio-fio da calçada ?	Regular	5
P_6	Presença de desníveis ?	Leve	7
P_7	Tem rebaixamento de calçada para Pedestre ?	Não	10
P_8	Possui piso tátil ao longo da Calçada ?	Sim	-
P_9	A calçada Possui Rebaixamento de Veículos correto ?	N.A	0
P_10	Existência de altura livre menor que 2,10 m ?	Não	-
P_11	O Passeio está no padrão da SMPU ?	Não	0
P_12	A testada possui prática de estacionamento sobre o passeio ?	Não	10
P_13	Existe algum dispositivo de Drenagem sobre a calçada ?	Não	0
P_14	Existe PED em frente a testada ?	Não	-
P_15	Existe FTP em frente a testada ?	Não	-
P_16	Classificação geral da calçada pelo pesquisador.	Regular	5
