Lote 1 - Rota: Noroeste

Diagnóstico da Calçada	Qualidade do Serviço	
Endereço: Av. Brigadeiro Eduardo Gomes, 1450	55	C
Data do Registro: 13/11/2019 15:02:50		
Num. Lote CTM: 130152200155

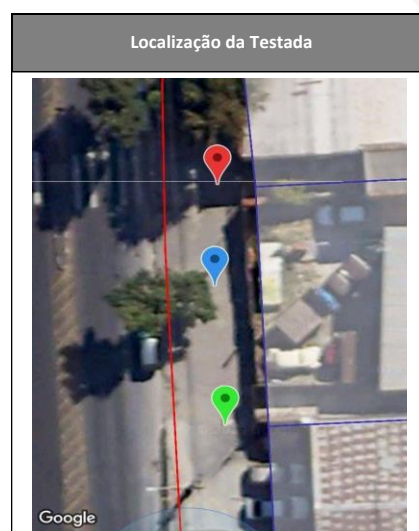
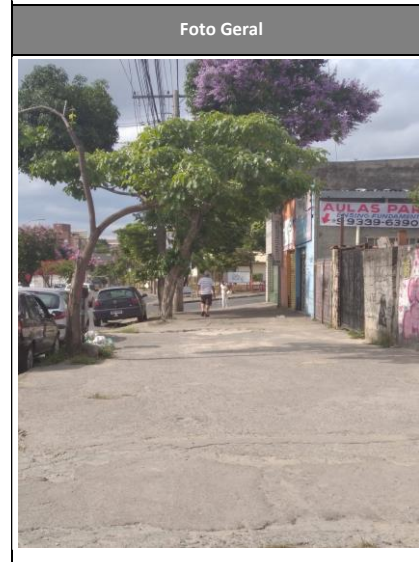
ID	Itens Avaliados	Respostas	Nota
P_1	O Mobiliário urbano está dentro da faixa de serviço de 70 cm ?	Sim	-
P_2	Qual a largura livre do Passeio ?	Acima de 1.50 m	10
P_3	Tipo de revestimento da calçada ?	Concreto	10
P_4	Existência de Buracos ?	Poucos	5
P_5	Condições Gerais do Piso e meio-fio da calçada ?	Péssimo	0
P_6	Presença de desníveis ?	Nenhum	10
P_7	Tem rebaixamento de calçada para Pedestre ?	Não	10
P_8	Possui piso tátil ao longo da Calçada ?	Não	-
P_9	A calçada Possui Rebaixamento de Veículos correto ?	Não	0
P_10	Existência de altura livre menor que 2,10 m ?	Não	-
P_11	O Passeio está no padrão da SMPU ?	Não	0
P_12	A testada possui prática de estacionamento sobre o passeio ?	Não	10
P_13	Existe algum dispositivo de Drenagem sobre a calçada ?	Não	0
P_14	Existe PED em frente a testada ?	Não	-
P_15	Existe FTP em frente a testada ?	Não	-
P_16	Classificação geral da calçada pelo pesquisador.	Ruim	0
