Diagnóstico da Calçada	Qualidade do Serviço	
Endereço: Av. Portugal, s/nº	65	C
Data do Registro: 16/11/2019 11:25:16		
Num. Lote CTM: 200011603340

Diagnóstico da Calçada	Qualidade do Serviço		Complemento do Diagnóstico
Endereço: Av. Portugal, s/nº Data do Registro: 16/11/2019 11:25:16 Num. Lote CTM: 200011603340	65	C

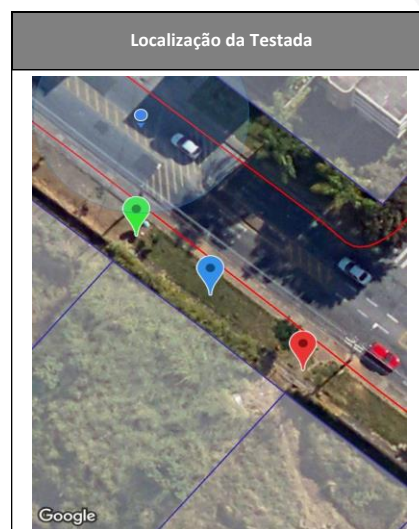
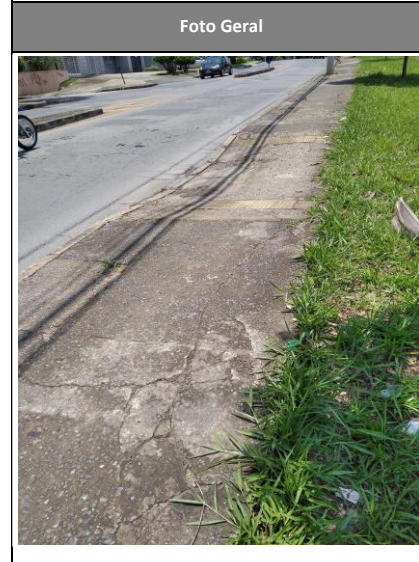
ID	Itens Avaliados	Respostas	Nota
P_1	O Mobiliário urbano está dentro da faixa de serviço de 70 cm ?	Não	-
P_2	Qual a largura livre do Passeio ?	Entre 1.20 m e 1.50 m	6
P_3	Tipo de revestimento da calçada ?	Concreto	10
P_4	Existência de Buracos ?	Nenhum	10
P_5	Condições Gerais do Piso e meio-fio da calçada ?	Regular	5
P_6	Presença de desníveis ?	Nenhum	10
P_7	Tem rebaixamento de calçada para Pedestre ?	Sim	9
P_8	Possui piso tátil ao longo da Calçada ?	Não	-
P_9	A calçada Possui Rebaixamento de Veículos correto ?	N.A	0
P_10	Existência de altura livre menor que 2,10 m ?	Não	-
P_11	O Passeio está no padrão da SMPU ?	Não	0
P_12	A testada possui prática de estacionamento sobre o passeio ?	Não	10
P_13	Existe algum dispositivo de Drenagem sobre a calçada ?	Não	0
P_14	Existe PED em frente a testada ?	Não	-
P_15	Existe FTP em frente a testada ?	Sim	-
P_16	Classificação geral da calçada pelo pesquisador.	Regular	5

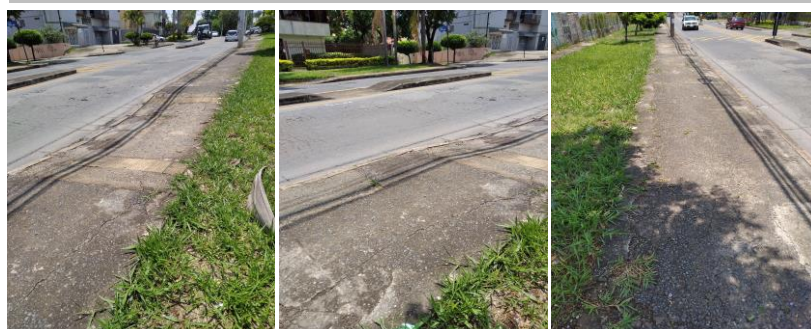
Fotos Complementares - Detalhes do Passeio

ID	Itens Avaliados	Respostas	Nota
P_7_1	Qual tipo do Rebaixo ?	Rebaixo tipo 2 (com largura da calçada)	0
P_7_1_1	Se for do Tipo 1, Passeio possui largura livre de 1,2 m ?	0	0
P_7_1_2	Se for do Tipo 1, O rebaixo tem abas conforme a norma ?	0	0
P_7_2	A rampa do rebaixo tem Inclinação da norma (8,33%) ?	Sim	0
P_7_3	O rebaixo possui piso tátil ?	Tem só piso de alerta	0
P_7_3_1	O piso tátil de alerta e direcional do rebaixo está conforme a norma ?	Sim	0
P_8_1	O piso tátil está no eixo da faixa livre ?	0	0
P_8_2	Se tem uma leve mudança de direção está conforme a norma ?	0	0
P_8_3	Se tem mudança de direção de 90º ou maior está conforme a norma ?	0	0
P_8_4	Se tem mudança de direção de três faixas direcionais está conforme a norma ?	0	0
P_8_5	Se tem mudança de direção de quatro faixas direcionais está conforme a norma?	0	0
P_8_6	Tem piso tátil em pontos de ônibus conforme a norma?	0	0
P_8_7	O piso tátil tem conexão com os lotes vizinhos?	0	0

P_8_8	O piso tátil está em boas condições aparentes?	0	0
P_8_9	O piso tátil apresenta desenho com bom senso?	0	0
P_13_1	Dispositivo de Drenagem está devidamente instalado e bem conservado?	0	0
P_13_2	Dispositivo de Drenagem oferece risco para caminamento seguro de pedestre?	0	0
