Diagnóstico da Calçada	Qualidade do Serviço	
Endereço: Rua Professor Morais, 531	66	C
Data do Registro: 12/11/2019 14:50:36		
Num. Lote CTM: 10072500160

Diagnóstico da Calçada	Qualidade do Serviço		Complemento do Diagnóstico
<b>Endereço: Rua Professor Moraes, 531</b> <b>Data do Registro: 12/11/2019 14:50:36</b> <b>Num. Lote CTM: 10072500160</b>	<b>66</b>	<b>C</b>

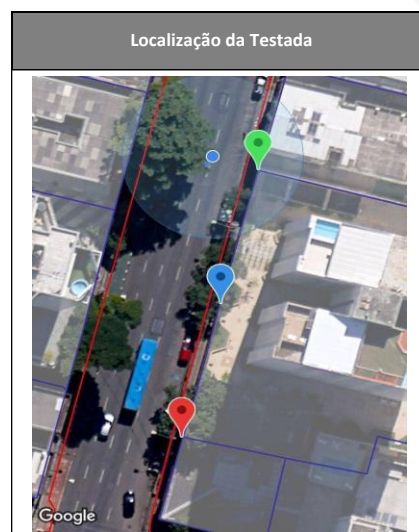
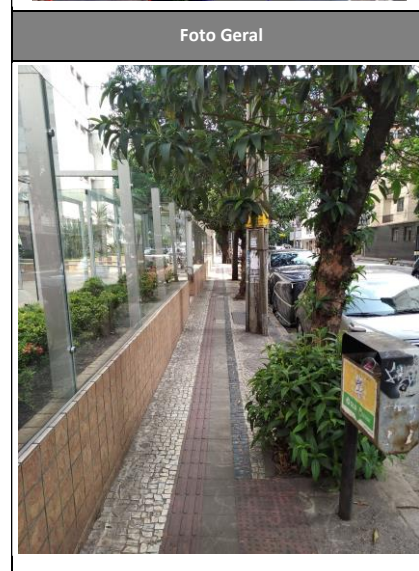
ID	Itens Avaliados	Respostas	Nota
P_1	O Mobiliário urbano está dentro da faixa de serviço de 70 cm ?	Sim	-
P_2	Qual a largura livre do Passeio ?	Entre 0.80 m e 1.20 m	10
P_3	Tipo de revestimento da calçada ?	Pedra Portuguesa	8
P_4	Existência de Buracos ?	Nenhum	10
P_5	Condições Gerais do Piso e meio-fio da calçada ?	Ótimo(a)	10
P_6	Presença de desníveis ?	Nenhum	10
P_7	Tem rebaixamento de calçada para Pedestre ?	Sim	10
P_8	Possui piso tátil ao longo da Calçada ?	Sim	-
P_9	A calçada Possui Rebaixamento de Veículos correto ?	Não	0
P_10	Existência de altura livre menor que 2,10 m ?	Não	-
P_11	O Passeio está no padrão da SMPU ?	Não	0
P_12	A testada possui prática de estacionamento sobre o passeio ?	Não	10
P_13	Existe algum dispositivo de Drenagem sobre a calçada ?	Não	0
P_14	Existe PED em frente a testada ?	Não	-
P_15	Existe FTP em frente a testada ?	Não	-
P_16	Classificação geral da calçada pelo pesquisador.	Ótimo(a)	10

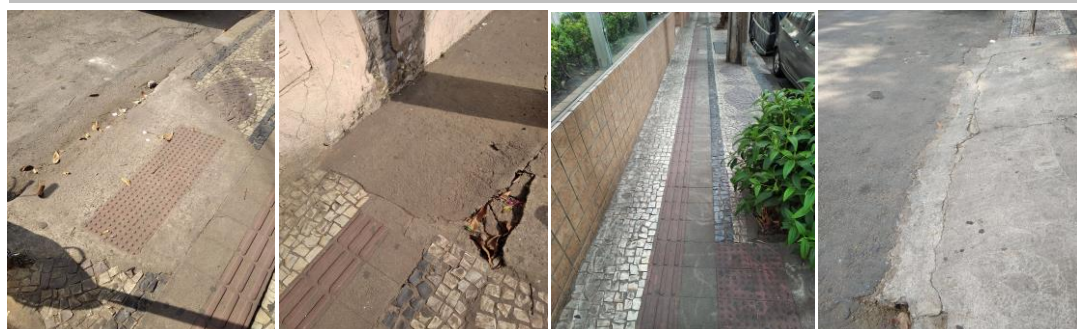
Fotos Complementares - Detalhes do Passeio

ID	Itens Avaliados	Respostas	Nota
P_7_1	Qual tipo do Rebaixo ?	Rebaixo Tipo 1 (trapézio)	0
P_7_1_1	Se for do Tipo 1, Passeio possui largura livre de 1,2 m ?	Não	-3
P_7_1_2	Se for do Tipo 1, O rebaixo tem abas conforme a norma ?	Não	-1
P_7_2	A rampa do rebaixo tem Inclinação da norma (8,33%) ?	Sim	0
P_7_3	O rebaixo possui piso tátil ?	Tem só piso de alerta	-1
P_7_3_1	O piso tátil de alerta e direcional do rebaixo está conforme a norma ?	Não	-1
P_8_1	O piso tátil está no eixo da faixa livre ?	Sim	0
P_8_2	Se tem uma leve mudança de direção está conforme a norma ?	Não	0
P_8_3	Se tem mudança de direção de 90º ou maior está conforme a norma ?	0	0
P_8_4	Se tem mudança de direção de três faixas direcionais está conforme a norma ?	0	0
P_8_5	Se tem mudança de direção de quatro faixas direcionais está conforme a norma?	0	0
P_8_6	Tem piso tátil em pontos de ônibus conforme a norma?	N.A	0
P_8_7	O piso tátil tem conexão com os lotes vizinhos?	Sim	0

P_8_8	O piso tátil está em boas condições aparentes?	Sim	0
P_8_9	O piso tátil apresenta desenho com bom senso?	Sim	0
P_13_1	Dispositivo de Drenagem está devidamente instalado e bem conservado?	0	0
P_13_2	Dispositivo de Drenagem oferece risco para caminamento seguro de pedestre?	0	0
