Diagnóstico da Calçada	Qualidade do Serviço	
Endereço: Av. Abílio Machado, 2515	60	C
Data do Registro: 11/11/2019 17:06:54		
Num. Lote CTM: 130118500370

Lote 1 - Rota: Noroeste

FRATAR
ENGENHARIA CONSULTIVA

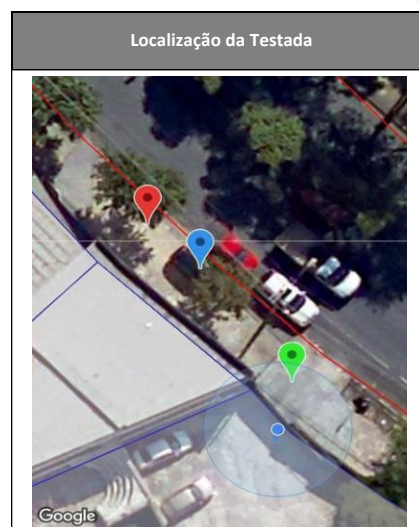
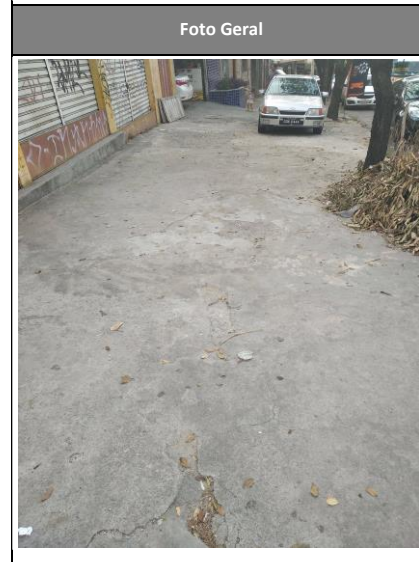
ID	Itens Avaliados	Respostas	Nota
P_1	O Mobiliário urbano está dentro da faixa de serviço de 70 cm ?	Sim	-
P_2	Qual a largura livre do Passeio ?	Acima de 1.50 m	10
P_3	Tipo de revestimento da calçada ?	Concreto	10
P_4	Existência de Buracos ?	Poucos	5
P_5	Condições Gerais do Piso e meio-fio da calçada ?	Regular	5
P_6	Presença de desníveis ?	Nenhum	10
P_7	Tem rebaixamento de calçada para Pedestre ?	Não	10
P_8	Possui piso tátil ao longo da Calçada ?	Não	-
P_9	A calçada Possui Rebaixamento de Veículos correto ?	N.A	0
P_10	Existência de altura livre menor que 2,10 m ?	Não	-
P_11	O Passeio está no padrão da SMPU ?	Não	0
P_12	A testada possui prática de estacionamento sobre o passeio ?	Não	10
P_13	Existe algum dispositivo de Drenagem sobre a calçada ?	Não	0
P_14	Existe PED em frente a testada ?	Não	-
P_15	Existe FTP em frente a testada ?	Não	-
P_16	Classificação geral da calçada pelo pesquisador.	Ruim	0
