Lote 1 - Rota: Noroeste

Diagnóstico da Calçada	Qualidade do Serviço	
Endereço: Av. Brigadeiro Eduardo Gomes, s/nº	55	C
Data do Registro: 26/11/2019 16:44:51		
Num. Lote CTM: 130852100005

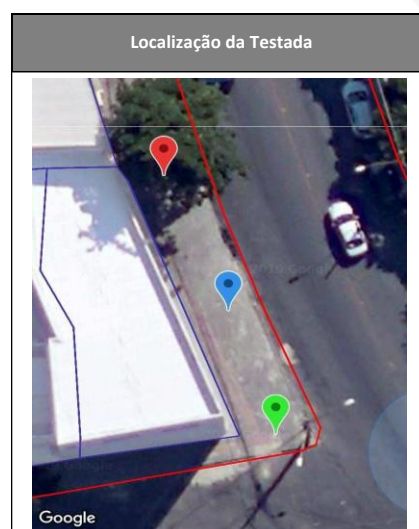
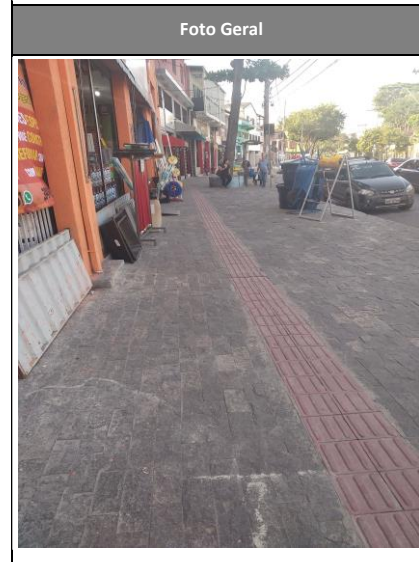
ID	Itens Avaliados	Respostas	Nota
P_1	O Mobiliário urbano está dentro da faixa de serviço de 70 cm ?	Sim	-
P_2	Qual a largura livre do Passeio ?	Acima de 1.50 m	10
P_3	Tipo de revestimento da calçada ?	Outro	0
P_4	Existência de Buracos ?	Poucos	5
P_5	Condições Gerais do Piso e meio-fio da calçada ?	Regular	5
P_6	Presença de desníveis ?	Nenhum	10
P_7	Tem rebaixamento de calçada para Pedestre ?	Não	10
P_8	Possui piso tátil ao longo da Calçada ?	Sim	-
P_9	A calçada Possui Rebaixamento de Veículos correto ?	N.A	0
P_10	Existência de altura livre menor que 2,10 m ?	Não	-
P_11	O Passeio está no padrão da SMPU ?	Não	0
P_12	A testada possui prática de estacionamento sobre o passeio ?	Não	10
P_13	Existe algum dispositivo de Drenagem sobre a calçada ?	Não	0
P_14	Existe PED em frente a testada ?	Não	-
P_15	Existe FTP em frente a testada ?	Não	-
P_16	Classificação geral da calçada pelo pesquisador.	Regular	5
