Diagnóstico da Calçada	Qualidade do Serviço	
Endereço: Rua São Paulo, 1620	53	C
Data do Registro: 08/11/2019 09:56:55		
Num. Lote CTM: 10223900375

Diagnóstico da Calçada	Qualidade do Serviço		Complemento do Diagnóstico
Endereço: Rua São Paulo, 1620 Data do Registro: 08/11/2019 09:56:55 Num. Lote CTM: 10223900375	53	C

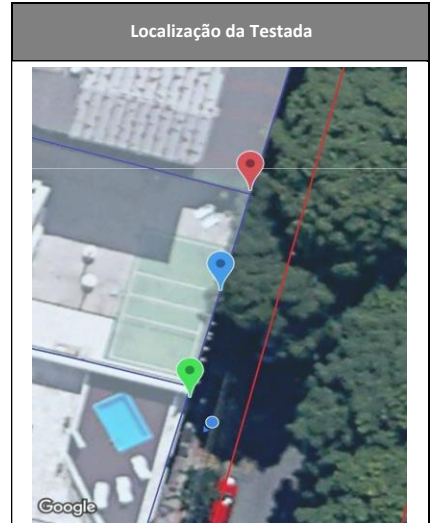
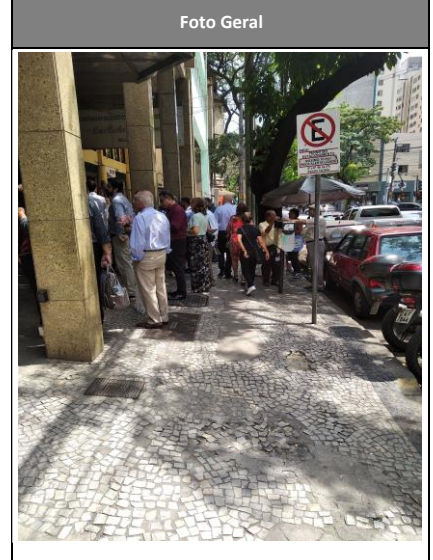
ID	Itens Avaliados	Respostas	Nota
P_1	O Mobiliário urbano está dentro da faixa de serviço de 70 cm ?	Sim	-
P_2	Qual a largura livre do Passeio ?	Acima de 1.50 m	10
P_3	Tipo de revestimento da caçada ?	Pedra Portuguesa	8
P_4	Existencia de Buracos ?	Poucos	5
P_5	Condições Gerais do Piso e meio-fio da calçada ?	Regular	5
P_6	Presença de desníveis ?	Severo	0
P_7	Tem rebaixamento de calçada para Pedestre ?	Não	10
P_8	Possui piso tátil ao longo da Calçada ?	Não	-
P_9	A calçada Possui Rebaixamento de Veiculos correto ?	Não	0
P_10	Existencia de altura livre menor que 2,10 m ?	Não	-
P_11	O Passeio está no padrao da SMPU ?	Não	0
P_12	A testada possui prática de estacionamento sobre o passeio ?	Não	10
P_13	Existe algum dispositivo de Drenagem sobre a calçada ?	Não	0
P_14	Existe PED em frente a testada ?	Não	-
P_15	Existe FTP em frente a testada ?	Não	-
P_16	Classificação geral da calçada pelo pesquisador.	Regular	5
