# Lote 4 - Rota: Raja Gabágia

**FRATAR**  
ENGENHARIA CONSULTIVA

Diagnóstico da Calçada	Qualidade do Serviço	
Endereço: Av. Álvares Cabral, 1220 Data do Registro: 20/11/2019 17:38:34 Num. Lote CTM: 10158200120	58	C

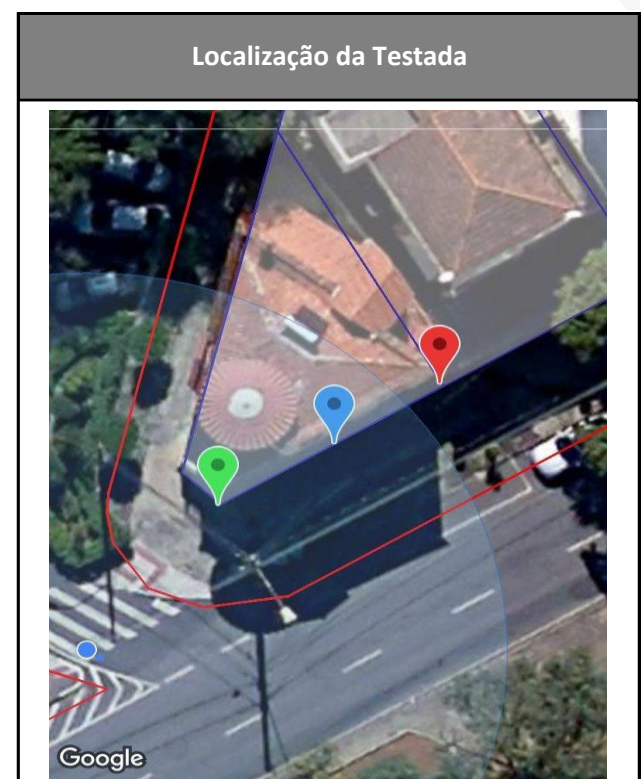
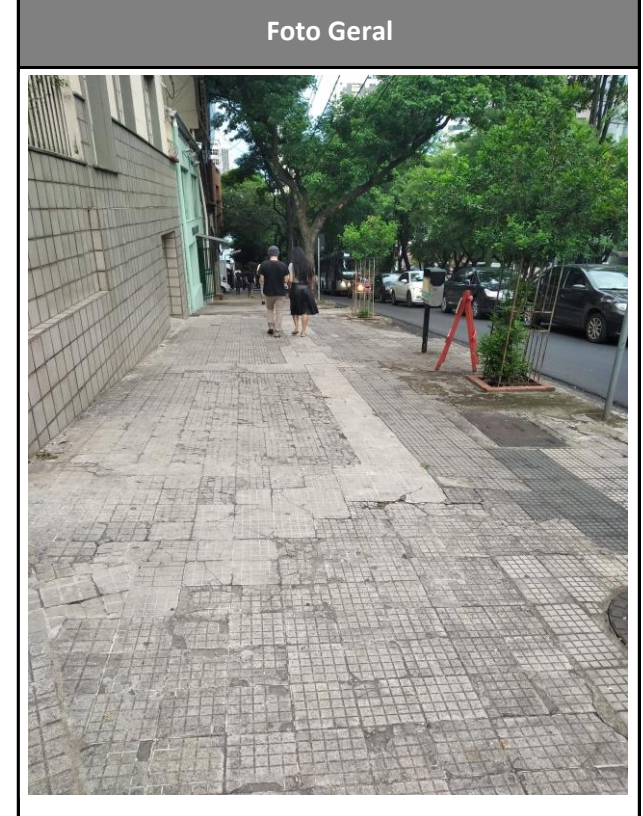
ID	Itens Avaliados	Respostas	Nota
P_1	O Mobiliário urbano está dentro da faixa de serviço de 70 cm ?	Sim	-
P_2	Qual a largura livre do Passeio ?	Acima de 1.50 m	10
P_3	Tipo de revestimento da calçada ?	Ladrilho Hidráulico	10
P_4	Existencia de Buracos ?	Poucos	5
P_5	Condições Gerais do Piso e meio-fio da calçada ?	Regular	5
P_6	Presença de desniveis ?	Nenhum	10
P_7	Tem rebaixamento de calçada para Pedestre ?	Sim	8
P_8	Possui piso tátil ao longo da Calçada ?	Não	-
P_9	A calçada Possui Rebaixamento de Veiculos correto ?	Não	0
P_10	Existencia de altura livre menor que 2,10 m ?	Não	-
P_11	O Passeio está no padrao da SMPU ?	Não	0
P_12	A testada possui prática de estacionamento sobre o passeio ?	Não	10
P_13	Existe algum dispositivo de Drenagem sobre a calçada ?	Sim	0
P_14	Existe PED em frente a testada ?	Não	-
P_15	Existe FTP em frente a testada ?	Sim	-
P_16	Classificação geral da calçada pelo pesquisador.	Regular	5

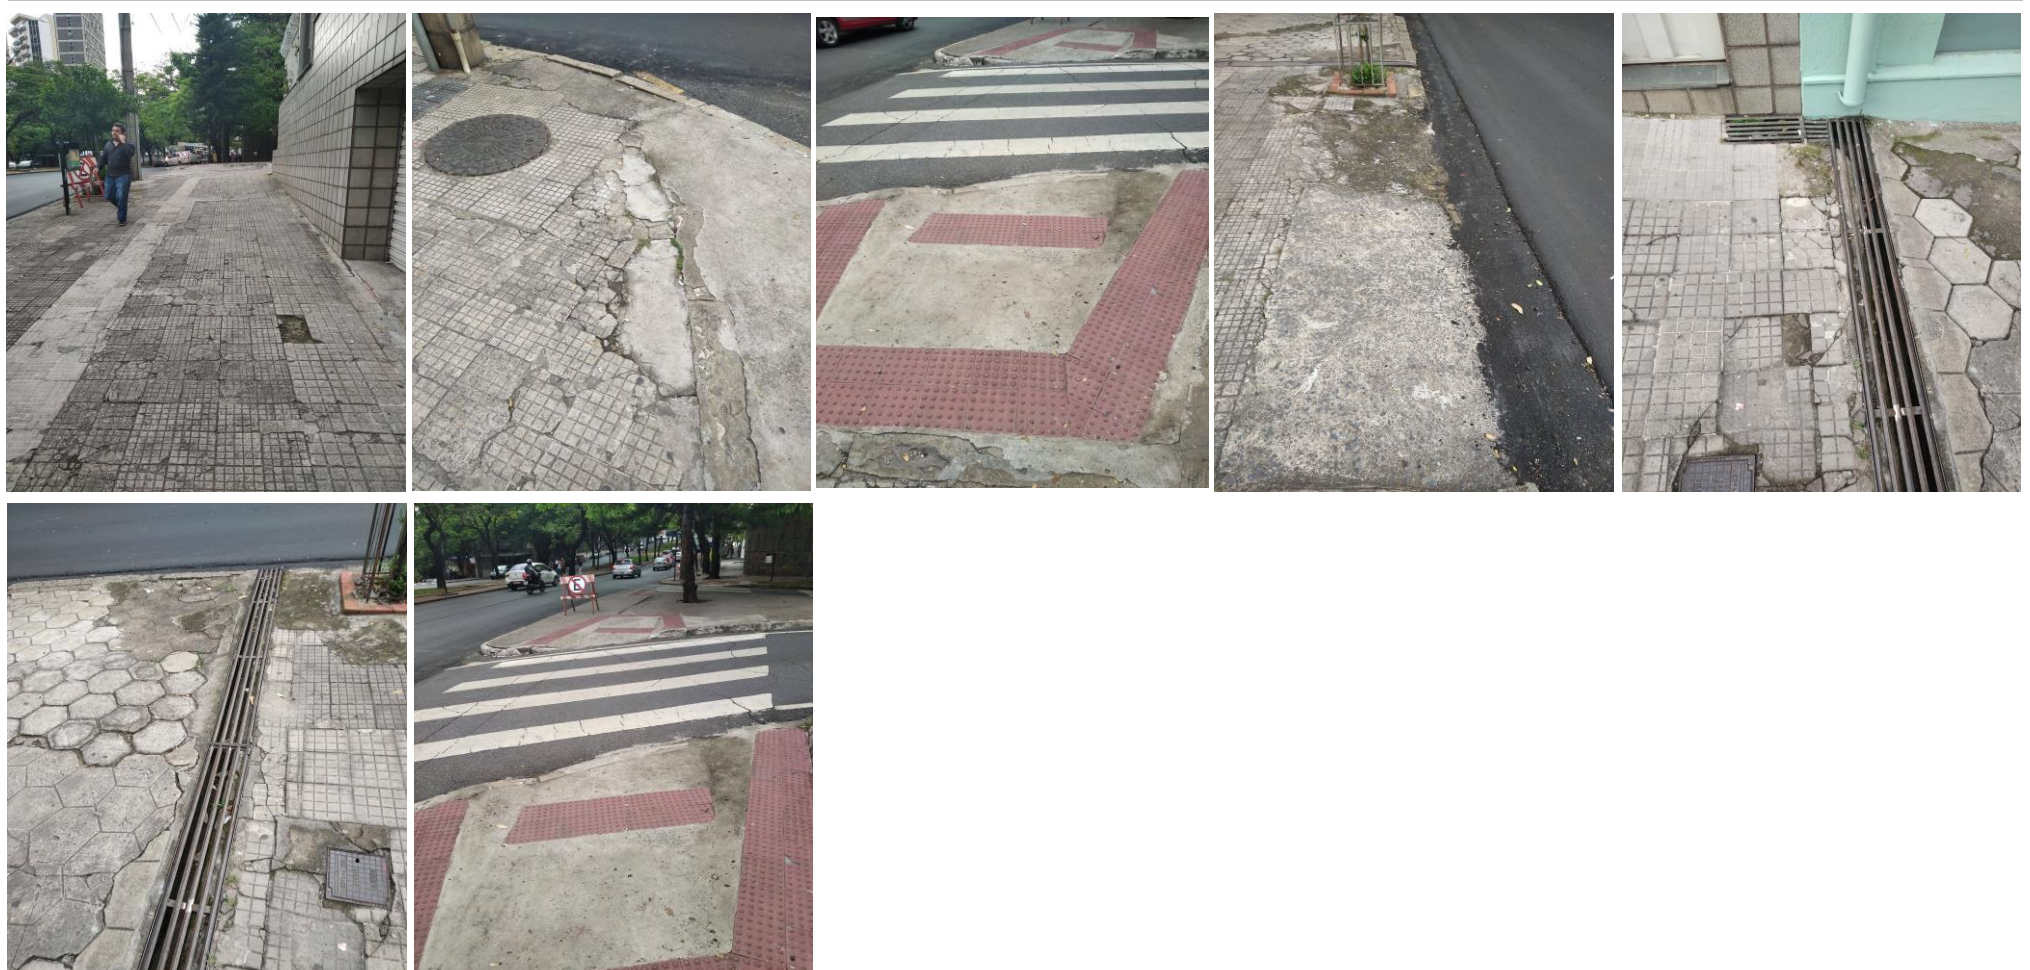
## Fotos Complementares - Detalhes do Passeio

ID	Itens Avaliados	Respostas	Nota
P_7_1	Qual tipo do Rebaixo ?	Rebaixo Tipo 1 (trapézio)	0
P_7_1_1	Se for do Tipo 1, Passeio possui largura livre de 1,2 m ?	Sim	0
P_7_1_2	Se for do Tipo 1, O rebaixo tem abas conforme a norma ?	Não	0
P_7_2	A rampa do rebaixo tem Inclinação da norma (8,33%) ?	Sim	0
P_7_3	O rebaixo possui piso tátil ?	Tem só piso de alerta	0
P_7_3_1	O piso tátil de alerta e direcional do rebaixo está conforme a norma ?	Sim	0
P_8_1	O piso tátil está no eixo da faixa livre ?	0	0
P_8_2	Se tem uma leve mudança de direção está conforme a norma ?	0	0
P_8_3	Se tem mudança de direção de 90º ou maior está conforme a norma ?	0	0
P_8_4	Se tem mudança de direção de três faixas direcionais está conforme a norma ?	0	0
P_8_5	Se tem mudança de direção de quatro faixas direcionais está conforme a norma?	0	0
P_8_6	Tem piso tátil em pontos de ônibus conforme a norma?	0	0
P_8_7	O piso tátil tem conexão com os lotes vizinhos?	0	0

P_8_8	O piso tátil está em boas condições aparentes?	0	0
P_8_9	O piso tátil apresenta desenho com bom senso?	0	0
P_13_1	Dispositivo de Drenagem está devidamente instalado e bem conservado?	Sim	0
P_13_2	Dispositivo de Drenagem oferece risco para caminhamento seguro de pedestre?	Sim	0
