Diagnóstico da Calçada	Qualidade do Serviço	
Endereço: Av. Afonso Pena, 4100	<b>78</b>	<b>B</b>
Data do Registro: 02/11/2019 10:11:53		
Num. Lote CTM: 80064900435

Diagnóstico da Calçada	Qualidade do Serviço		Complemento do Diagnóstico
<b>Endereço: Av. Afonso Pena, 4100</b> <b>Data do Registro: 02/11/2019 10:11:53</b> <b>Num. Lote CTM: 80064900435</b>	<b>78</b>	<b>B</b>

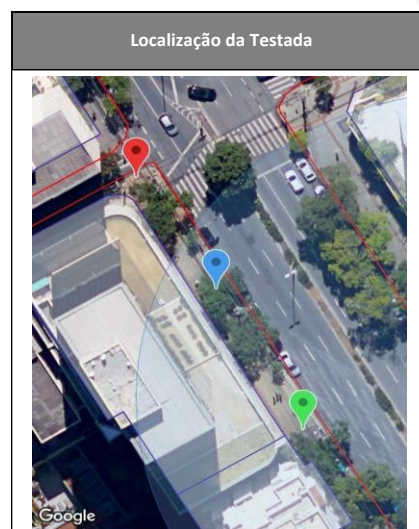
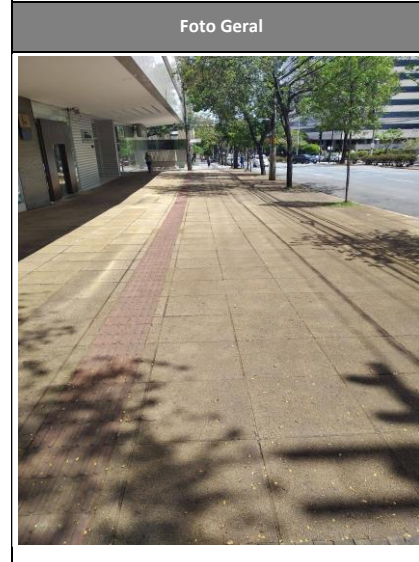
ID	Itens Avaliados	Respostas	Nota
P_1	O Mobiliário urbano está dentro da faixa de serviço de 70 cm ?	Sim	-
P_2	Qual a largura livre do Passeio ?	Acima de 1.50 m	10
P_3	Tipo de revestimento da calçada ?	Concreto	10
P_4	Existência de Buracos ?	Nenhum	10
P_5	Condições Gerais do Piso e meio-fio da calçada ?	Ótimo(a)	10
P_6	Presença de desníveis ?	Nenhum	10
P_7	Tem rebaixamento de calçada para Pedestre ?	Sim	8
P_8	Possui piso tátil ao longo da Calçada ?	Sim	-
P_9	A calçada Possui Rebaixamento de Veículos correto ?	N.A	0
P_10	Existência de altura livre menor que 2,10 m ?	Não	-
P_11	O Passeio está no padrão da SMPU ?	Não	0
P_12	A testada possui prática de estacionamento sobre o passeio ?	Não	10
P_13	Existe algum dispositivo de Drenagem sobre a calçada ?	Não	0
P_14	Existe PED em frente a testada ?	Não	-
P_15	Existe FTP em frente a testada ?	Sim	-
P_16	Classificação geral da calçada pelo pesquisador.	Ótimo(a)	10

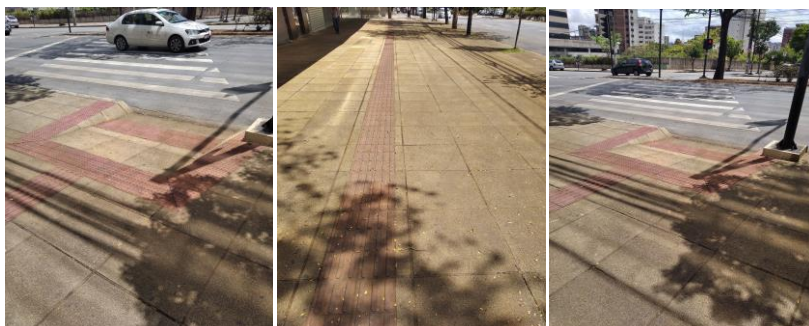
### Fotos Complementares - Detalhes do Passeio

ID	Itens Avaliados	Respostas	Nota
P_7_1	Qual tipo do Rebaixo ?	Rebaixo Tipo 1 (trapézio)	0
P_7_1_1	Se for do Tipo 1, Passeio possui largura livre de 1,2 m ?	Sim	0
P_7_1_2	Se for do Tipo 1, O rebaixo tem abas conforme a norma ?	Não	0
P_7_2	A rampa do rebaixo tem Inclinação da norma (8,33%) ?	Sim	0
P_7_3	O rebaixo possui piso tátil ?	Tem só piso de alerta	-1
P_7_3_1	O piso tátil de alerta e direcional do rebaixo está conforme a norma ?	Sim	-1
P_8_1	O piso tátil está no eixo da faixa livre ?	Não	0
P_8_2	Se tem uma leve mudança de direção está conforme a norma ?	Não	0
P_8_3	Se tem mudança de direção de 90º ou maior está conforme a norma ?	0	0
P_8_4	Se tem mudança de direção de três faixas direcionais está conforme a norma ?	0	0
P_8_5	Se tem mudança de direção de quatro faixas direcionais está conforme a norma?	0	0
P_8_6	Tem piso tátil em pontos de ônibus conforme a norma?	N.A	0
P_8_7	O piso tátil tem conexão com os lotes vizinhos?	Sim	0

P_8_8	O piso tátil está em boas condições aparentes?	Sim	0
P_8_9	O piso tátil apresenta desenho com bom senso?	Sim	0
P_13_1	Dispositivo de Drenagem está devidamente instalado e bem conservado?	0	0
P_13_2	Dispositivo de Drenagem oferece risco para caminamento seguro de pedestre?	0	0
