Diagnóstico da Calçada	Qualidade do Serviço	
Endereço: Rua Professor Morais, 5670	63	C
Data do Registro: 12/11/2019 15:22:09		
Num. Lote CTM: 10022000015

Diagnóstico da Calçada	Qualidade do Serviço		Complemento do Diagnóstico
Endereço: Rua Professor Moraes, 5670 Data do Registro: 12/11/2019 15:22:09 Num. Lote CTM: 10022000015	63	C

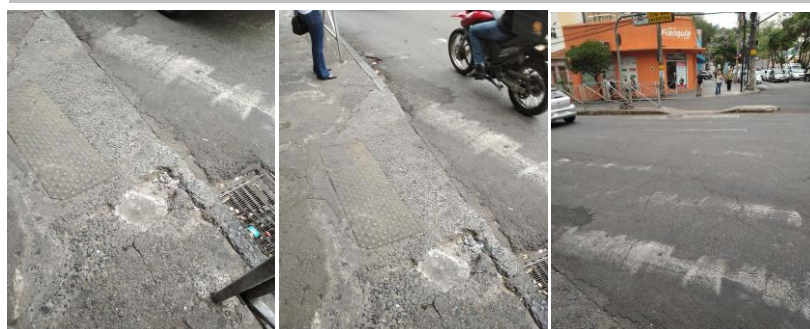
Fotos Complementares - Detalhes do Passeio

ID	Itens Avaliados	Respostas	Nota
P_1	O Mobiliário urbano está dentro da faixa de serviço de 70 cm ?	Não	-
P_2	Qual a largura livre do Passeio ?	Acima de 1.50 m	10
P_3	Tipo de revestimento da calçada ?	Concreto	10
P_4	Existência de Buracos ?	Poucos	10
P_5	Condições Gerais do Piso e meio-fio da calçada ?	Regular	5
P_6	Presença de desníveis ?	Nenhum	3
P_7	Tem rebaixamento de calçada para Pedestre ?	Sim	7
P_8	Possui piso tátil ao longo da Calçada ?	Não	-
P_9	A calçada Possui Rebaixamento de Veículos correto ?	N.A	0
P_10	Existência de altura livre menor que 2,10 m ?	Não	-
P_11	O Passeio está no padrão da SMPU ?	Não	0
P_12	A testada possui prática de estacionamento sobre o passeio ?	Não	10
P_13	Existe algum dispositivo de Drenagem sobre a calçada ?	Não	0
P_14	Existe PED em frente a testada ?	Não	-
P_15	Existe FTP em frente a testada ?	Sim	-
P_16	Classificação geral da calçada pelo pesquisador.	Regular	5
