Diagnóstico da Calçada	Qualidade do Serviço	
Endereço: Av. Ivaí, 200	60	C
Data do Registro: 25/11/2019 14:28:31		
Num. Lote CTM: 130079000085

Lote 1 - Rota: Noroeste

FRATAR
ENGENHARIA CONSULTIVA

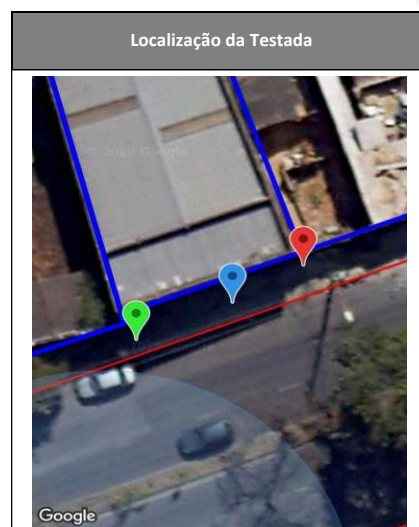
ID	Itens Avaliados	Respostas	Nota
P_1	O Mobiliário urbano está dentro da faixa de serviço de 70 cm ?	Sim	-
P_2	Qual a largura livre do Passeio ?	Acima de 1.50 m	10
P_3	Tipo de revestimento da calçada ?	Concreto	10
P_4	Existência de Buracos ?	Nenhum	10
P_5	Condições Gerais do Piso e meio-fio da calçada ?	Regular	5
P_6	Presença de desníveis ?	Nenhum	10
P_7	Tem rebaixamento de calçada para Pedestre ?	Não	10
P_8	Possui piso tátil ao longo da Calçada ?	Não	-
P_9	A calçada Possui Rebaixamento de Veículos correto ?	Não	0
P_10	Existência de altura livre menor que 2,10 m ?	Não	-
P_11	O Passeio está no padrão da SMPU ?	Não	0
P_12	A testada possui prática de estacionamento sobre o passeio ?	Sim	0
P_13	Existe algum dispositivo de Drenagem sobre a calçada ?	Não	0
P_14	Existe PED em frente a testada ?	Não	-
P_15	Existe FTP em frente a testada ?	Não	-
P_16	Classificação geral da calçada pelo pesquisador.	Regular	5
