Diagnóstico da Calçada	Qualidade do Serviço	
Endereço: Av. Portugal, 1145	75	B
Data do Registro: 19/11/2019 13:29:45		
Num. Lote CTM: 200065100010

Diagnóstico da Calçada	Qualidade do Serviço		Complemento do Diagnóstico
Endereço: Av. Portugal, 1145 Data do Registro: 19/11/2019 13:29:45 Num. Lote CTM: 200065100010	75	B

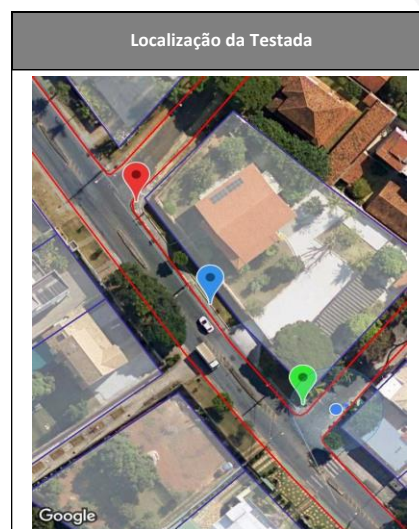
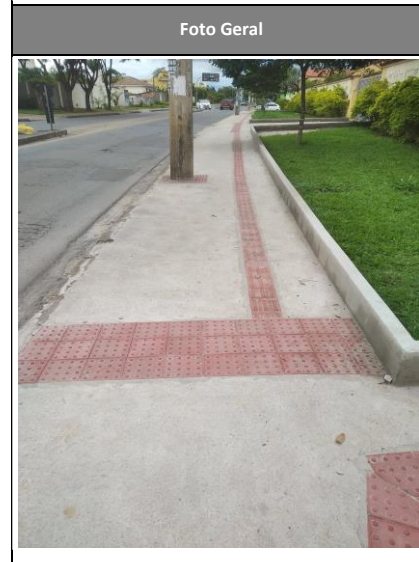
ID	Itens Avaliados	Respostas	Nota
P_1	O Mobiliario urbano está dentro da faixa de serviço de 70 cm ?	Sim	-
P_2	Qual a largura livre do Passeio ?	Acima de 1.50 m	10
P_3	Tipo de revestimento da caçada ?	Concreto	10
P_4	Existencia de Buracos ?	Nenhum	10
P_5	Condições Gerais do Piso e meio-fio da calçada ?	Ótimo(a)	10
P_6	Presença de desníveis ?	Nenhum	10
P_7	Tem rebaixamento de calçada para Pedestre ?	Sim	5
P_8	Possui piso tátil ao longo da Calçada ?	Sim	-
P_9	A calçada Possui Rebaixamento de Veiculos correto ?	Não	0
P_10	Existencia de altura livre menor que 2,10 m ?	Não	-
P_11	O Passeio está no padrao da SMPU ?	Não	0
P_12	A testada possui prática de estacionamento sobre o passeio ?	Não	10
P_13	Existe algum dispositivo de Drenagem sobre a calçada ?	Não	0
P_14	Existe PED em frente a testada ?	Sim	-
P_15	Existe FTP em frente a testada ?	Não	-
P_16	Classificação geral da calçada pelo pesquisador.	Ótimo(a)	10

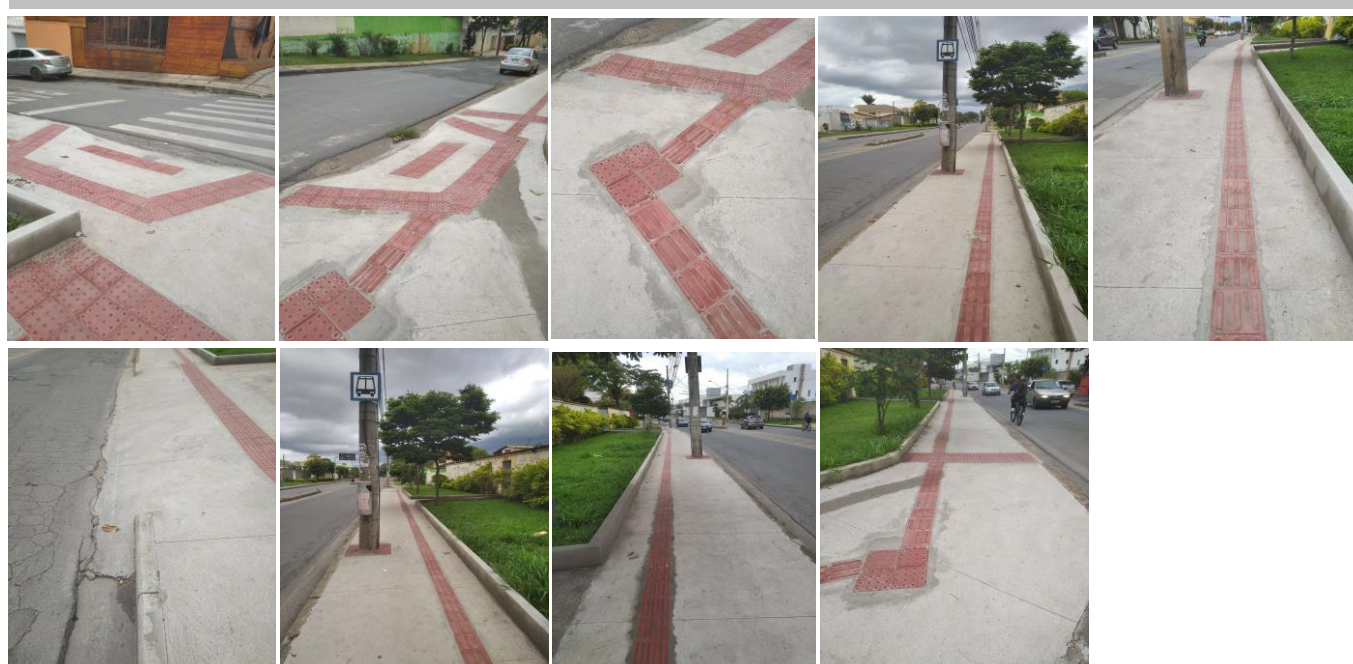
Fotos Complementares - Detalhes do Passeio

ID	Itens Avaliados	Respostas	Nota
P_7_1	Qual tipo do Rebaixo ?	Rebaixo Tipo 1 (trapézio)	0
P_7_1_1	Se for do Tipo 1, Passeio possui largura livre de 1,2 m ?	Não	-3
P_7_1_2	Se for do Tipo 1, O rebaixo tem abas conforme a norma ?	Não	-1
P_7_2	A rampa do rebaixo tem Inclinação da norma (8,33%) ?	Sim	0
P_7_3	O rebaixo possui piso tátil ?	Tem só piso de alerta	-1
P_7_3_1	O piso tátil de alerta e direcional do rebaixo está conforme a norma ?	Sim	-1
P_8_1	O piso tátil está no eixo da faixa livre ?	Sim	0
P_8_2	Se tem uma leve mudança de direção está conforme a norma ?	Sim	0
P_8_3	Se tem mudança de direção de 90º ou maior está conforme a norma ?	Sim	0
P_8_4	Se tem mudança de direção de três faixas direcionais está conforme a norma ?	Sim	0
P_8_5	Se tem mudança de direção de quatro faixas direcionais está conforme a norma?	N.A	0
P_8_6	Tem piso tátil em pontos de ônibus conforme a norma?	Não	0
P_8_7	O piso tátil tem conexão com os lotes vizinhos?	Sim	0

P_8_8	O piso tátil está em boas condições aparentes?	Sim	0
P_8_9	O piso tátil apresenta desenho com bom senso?	Sim	0
P_13_1	Dispositivo de Drenagem está devidamente instalado e bem conservado?	0	0
P_13_2	Dispositivo de Drenagem oferece risco para caminhada segura de pedestre?	0	0
