Lote 4 - Rota: Raja Gabália

FRATAR
ENGENHARIA CONSULTIVA

Diagnóstico da Calçada	Qualidade do Serviço	
Endereço: Av. Álvares Cabral, 1700 Data do Registro: 20/11/2019 16:53:29 Num. Lote CTM: 10056400090	77	B

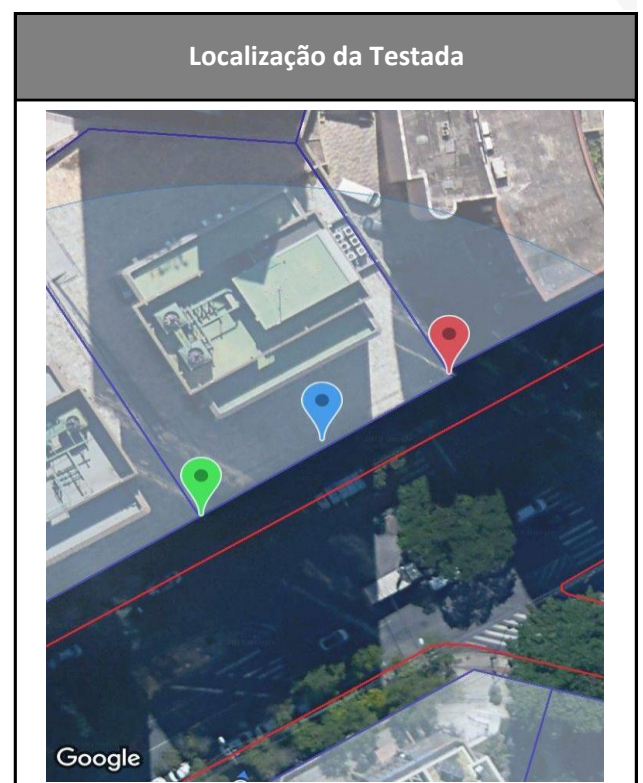
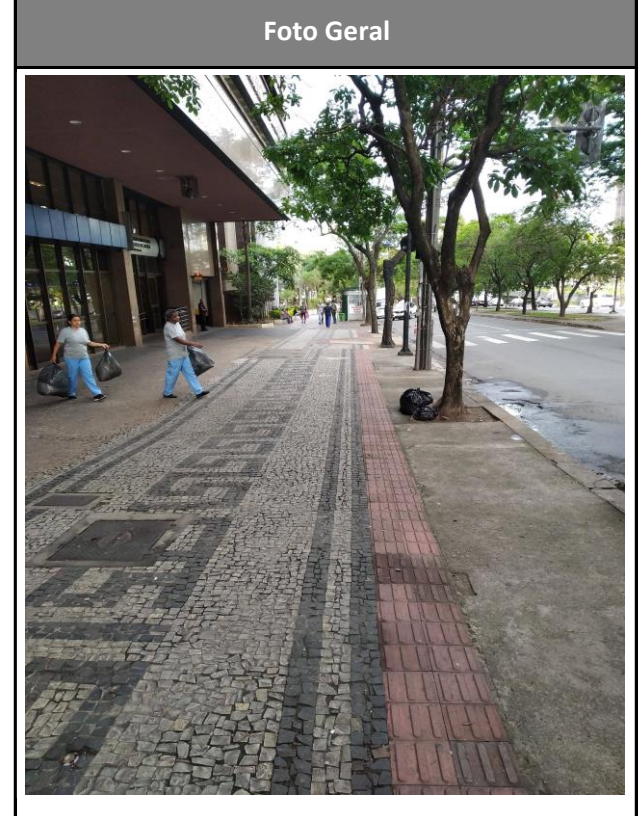
ID	Itens Avaliados	Respostas	Nota
P_1	O Mobiliário urbano está dentro da faixa de serviço de 70 cm ?	Sim	-
P_2	Qual a largura livre do Passeio ?	Acima de 1.50 m	10
P_3	Tipo de revestimento da calçada ?	Pedra Portuguesa	8
P_4	Existencia de Buracos ?	Nenhum	10
P_5	Condições Gerais do Piso e meio-fio da calçada ?	Ótimo(a)	10
P_6	Presença de desniveis ?	Nenhum	10
P_7	Tem rebaixamento de calçada para Pedestre ?	Sim	9
P_8	Possui piso tátil ao longo da Calçada ?	Sim	-
P_9	A calçada Possui Rebaixamento de Veiculos correto ?	Não	0
P_10	Existencia de altura livre menor que 2,10 m ?	Não	-
P_11	O Passeio está no padrao da SMPU ?	Não	0
P_12	A testada possui prática de estacionamento sobre o passeio ?	Não	10
P_13	Existe algum dispositivo de Drenagem sobre a calçada ?	Não	0
P_14	Existe PED em frente a testada ?	Não	-
P_15	Existe FTP em frente a testada ?	Sim	-
P_16	Classificação geral da calçada pelo pesquisador.	Ótimo(a)	10
