Lote 1 - Rota: Padre Pedro Pinto

Diagnóstico da Calçada	Qualidade do Serviço	
Endereço: Rua Padre Pedro Pinto, 479	77	B
Data do Registro: 22/11/2019 10:46:38		
Num. Lote CTM: 190388300505

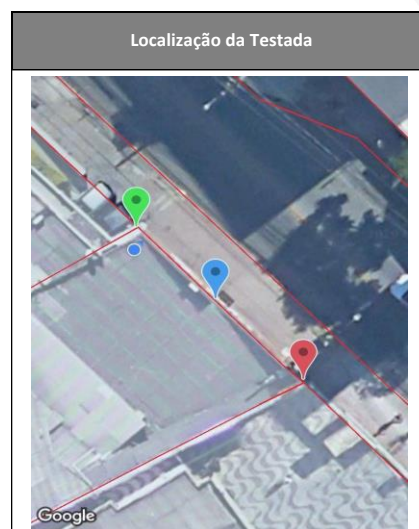
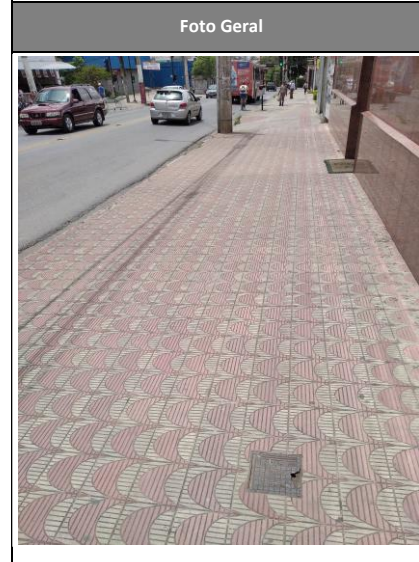
ID	Itens Avaliados	Respostas	Nota
P_1	O Mobiliário urbano está dentro da faixa de serviço de 70 cm ?	Sim	-
P_2	Qual a largura livre do Passeio ?	Acima de 1.50 m	10
P_3	Tipo de revestimento da calçada ?	Ladrilho Hidráulico	10
P_4	Existência de Buracos ?	Nenhum	10
P_5	Condições Gerais do Piso e meio-fio da calçada ?	Ótimo(a)	10
P_6	Presença de desníveis ?	Leve	7
P_7	Tem rebaixamento de calçada para Pedestre ?	Não	10
P_8	Possui piso tátil ao longo da Calçada ?	Não	-
P_9	A calçada Possui Rebaixamento de Veículos correto ?	N.A	0
P_10	Existência de altura livre menor que 2,10 m ?	Não	-
P_11	O Passeio está no padrão da SMPU ?	Não	0
P_12	A testada possui prática de estacionamento sobre o passeio ?	Não	10
P_13	Existe algum dispositivo de Drenagem sobre a calçada ?	Não	0
P_14	Existe PED em frente a testada ?	Não	-
P_15	Existe FTP em frente a testada ?	Não	-
P_16	Classificação geral da calçada pelo pesquisador.	Ótimo(a)	10
