Diagnóstico da Calçada	Qualidade do Serviço	
Endereço: Av. Álvares Cabral, 1365	52	C
Data do Registro: 20/11/2019 15:11:59		
Num. Lote CTM: 10116300160

Diagnóstico da Calçada	Qualidade do Serviço		Complemento do Diagnóstico
Endereço: Av. Álvares Cabral, 1365 Data do Registro: 20/11/2019 15:11:59 Num. Lote CTM: 10116300160	52	C

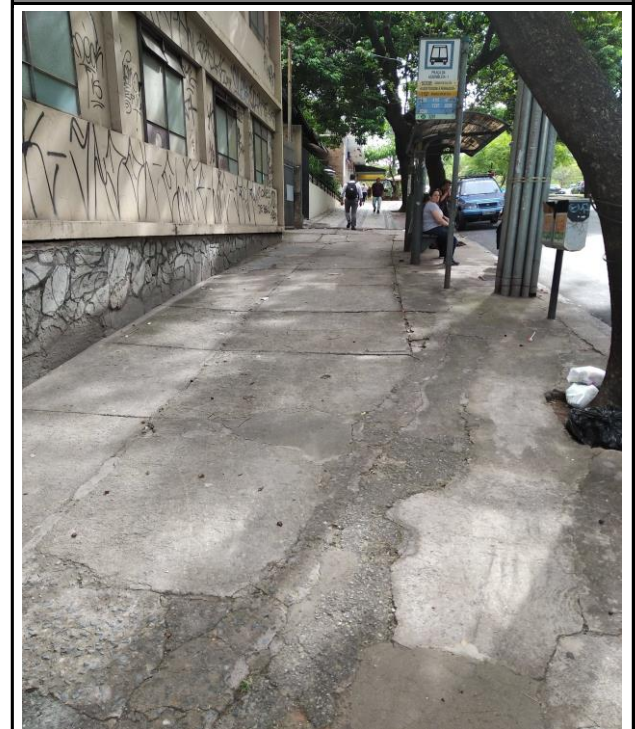
Foto Geral

ID	Itens Avaliados	Respostas	Nota
P_1	O Mobiliário urbano está dentro da faixa de serviço de 70 cm ?	Sim	-
P_2	Qual a largura livre do Passeio ?	Acima de 1.50 m	10
P_3	Tipo de revestimento da calçada ?	Concreto	10
P_4	Existencia de Buracos ?	Poucos	5
P_5	Condições Gerais do Piso e meio-fio da calçada ?	Péssimo	0
P_6	Presença de desniveis ?	Leve	7
P_7	Tem rebaixamento de calçada para Pedestre ?	Não	10
P_8	Possui piso tátil ao longo da Calçada ?	Não	-
P_9	A calçada Possui Rebaixamento de Veiculos correto ?	Não	0
P_10	Existencia de altura livre menor que 2,10 m ?	Não	-
P_11	O Passeio está no padrao da SMPU ?	Não	0
P_12	A testada possui prática de estacionamento sobre o passeio ?	Não	10
P_13	Existe algum dispositivo de Drenagem sobre a calçada ?	Não	0
P_14	Existe PED em frente a testada ?	Sim	-
P_15	Existe FTP em frente a testada ?	Não	-
P_16	Classificação geral da calçada pelo pesquisador.	Ruim	0
