Lote 4 - Rota: Raja Gabágia

FRATAR
ENGENHARIA CONSULTIVA

Diagnóstico da Calçada	Qualidade do Serviço	
Endereço: Av. Raja Gabaglia, s/nº	41	D
Data do Registro: 07/11/2019 11:45:43		
Num. Lote CTM: 90742300040

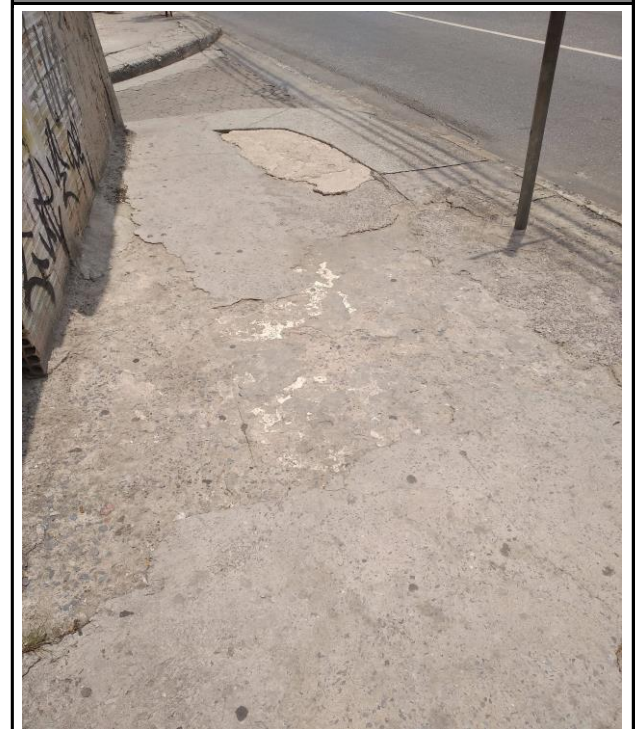
Foto Geral

ID	Itens Avaliados	Respostas	Nota
P_1	O Mobiliário urbano está dentro da faixa de serviço de 70 cm ?	Sim	-
P_2	Qual a largura livre do Passeio ?	Entre 1.20 m e 1.50 m	6
P_3	Tipo de revestimento da calçada ?	Concreto	10
P_4	Existência de Buracos ?	Poucos	5
P_5	Condições Gerais do Piso e meio-fio da calçada ?	Péssimo	0
P_6	Presença de desniveis ?	Nenhum	10
P_7	Tem rebaixamento de calçada para Pedestre ?	Não, mas deveria ter.	0
P_8	Possui piso tátil ao longo da Calçada ?	Não	-
P_9	A calçada Possui Rebaixamento de Veículos correto ?	N.A	0
P_10	Existência de altura livre menor que 2,10 m ?	Não	-
P_11	O Passeio está no padrão da SMPU ?	Não	0
P_12	A testada possui prática de estacionamento sobre o passeio ?	Não	10
P_13	Existe algum dispositivo de Drenagem sobre a calçada ?	Não	0
P_14	Existe PED em frente a testada ?	Não	-
P_15	Existe FTP em frente a testada ?	Não	-
P_16	Classificação geral da calçada pelo pesquisador.	Ruim	0
