Diagnóstico da Calçada	Qualidade do Serviço	
Endereço: Av. João Pinheiro, 450	56	C
Data do Registro: 02/11/2019 09:04:34		
Num. Lote CTM: 10216600380

Diagnóstico da Calçada	Qualidade do Serviço		Complemento do Diagnóstico
Endereço: Av. João Pinheiro, 450 Data do Registro: 02/11/2019 09:04:34 Num. Lote CTM: 10216600380	56	C

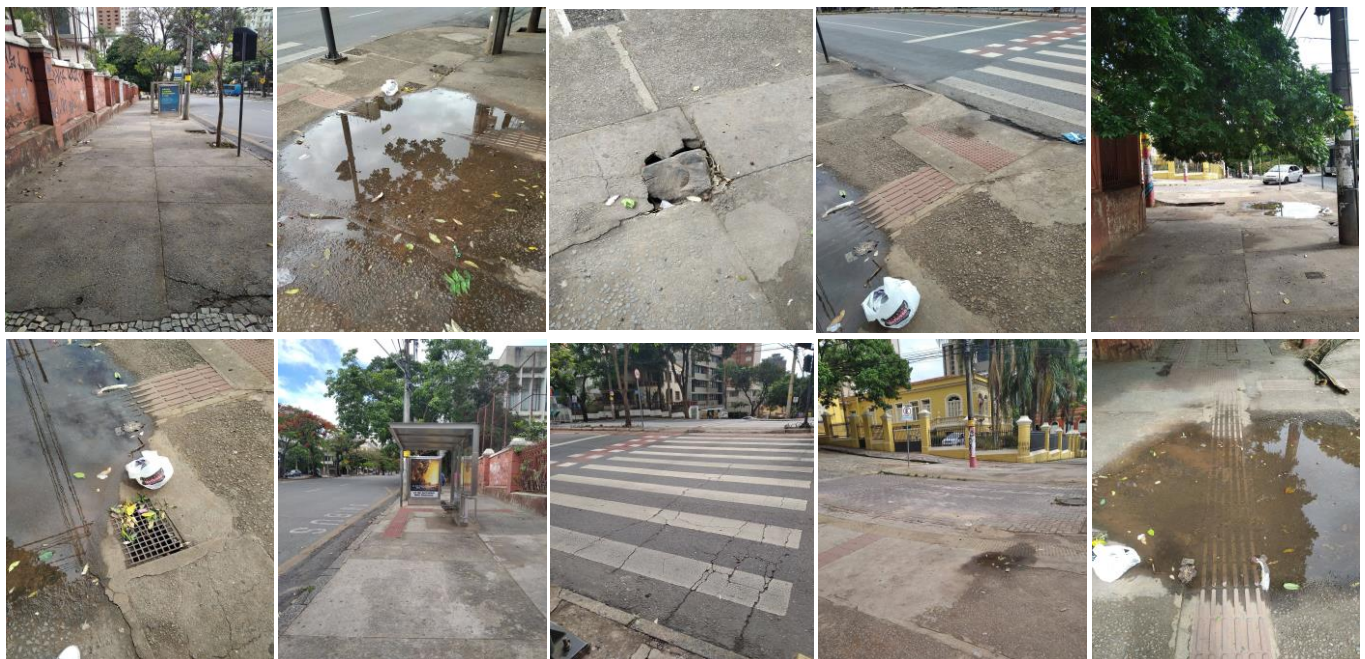
Fotos Complementares - Detalhes do Passeio

ID	Itens Avaliados	Respostas	Nota
P_1	O Mobiliário urbano está dentro da faixa de serviço de 70 cm ?	Sim	-
P_2	Qual a largura livre do Passeio ?	Acima de 1.50 m	10
P_3	Tipo de revestimento da calçada ?	Concreto	8
P_4	Existência de Buracos ?	Poucos	5
P_5	Condições Gerais do Piso e meio-fio da calçada ?	Péssimo	10
P_6	Presença de desníveis ?	Nenhum	10
P_7	Tem rebaixamento de calçada para Pedestre ?	Sim	7
P_8	Possui piso tátil ao longo da Calçada ?	Não	-
P_9	A calçada Possui Rebaixamento de Veículos correto ?	N.A	0
P_10	Existência de altura livre menor que 2,10 m ?	Sim	-
P_11	O Passeio está no padrão da SMPU ?	Não	0
P_12	A testada possui prática de estacionamento sobre o passeio ?	Não	10
P_13	Existe algum dispositivo de Drenagem sobre a calçada ?	Sim	0
P_14	Existe PED em frente a testada ?	Sim	-
P_15	Existe FTP em frente a testada ?	Sim	-
P_16	Classificação geral da calçada pelo pesquisador.	Ruim	10

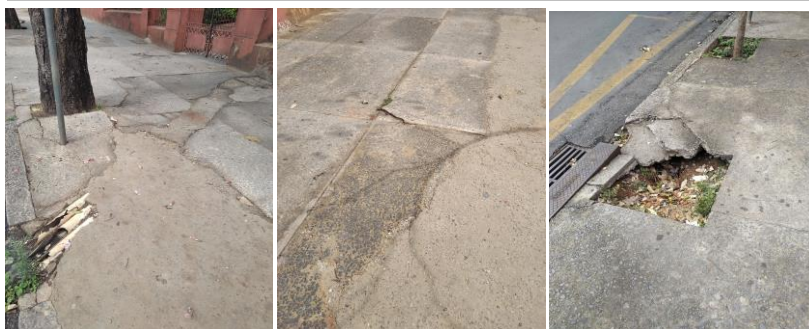
Fotos Complementares - Detalhes do Passeio

ID	Itens Avaliados	Respostas	Nota
P_7_1	Qual tipo do Rebaixo ?	Rebaixo Tipo 1 (trapézio)	0
P_7_1_1	Se for do Tipo 1, Passeio possui largura livre de 1,2 m ?	Sim	0
P_7_1_2	Se for do Tipo 1, O rebaixo tem abas conforme a norma ?	Não	-1
P_7_2	A rampa do rebaixo tem Inclinação da norma (8,33%) ?	Sim	0
P_7_3	O rebaixo possui piso tátil ?	Tem piso de alerta e direcional	0
P_7_3_1	O piso tátil de alerta e direcional do rebaixo está conforme a norma ?	Sim	0
P_8_1	O piso tátil está no eixo da faixa livre ?	0	0
P_8_2	Se tem uma leve mudança de direção está conforme a norma ?	0	0
P_8_3	Se tem mudança de direção de 90º ou maior está conforme a norma ?	0	0
P_8_4	Se tem mudança de direção de três faixas direcionais está conforme a norma ?	0	0
P_8_5	Se tem mudança de direção de quatro faixas direcionais está conforme a norma?	0	0
P_8_6	Tem piso tátil em pontos de ônibus conforme a norma?	0	0
P_8_7	O piso tátil tem conexão com os lotes vizinhos?	0	0

P_8_8	O piso tátil está em boas condições aparentes?	0	0
P_8_9	O piso tátil apresenta desenho com bom senso?	0	0
P_13_1	Dispositivo de Drenagem está devidamente instalado e bem conservado?	Não	-3
P_13_2	Dispositivo de Drenagem oferece risco para caminamento seguro de pedestre?	Não	0
