Lote 4 - Rota: Contorno

Diagnóstico da Calçada	Qualidade do Serviço	
Endereço: Av.Contorno, 5454 Data do Registro: 05/11/2019 10:20:47 Num. Lote CTM: 10026100075	81	B

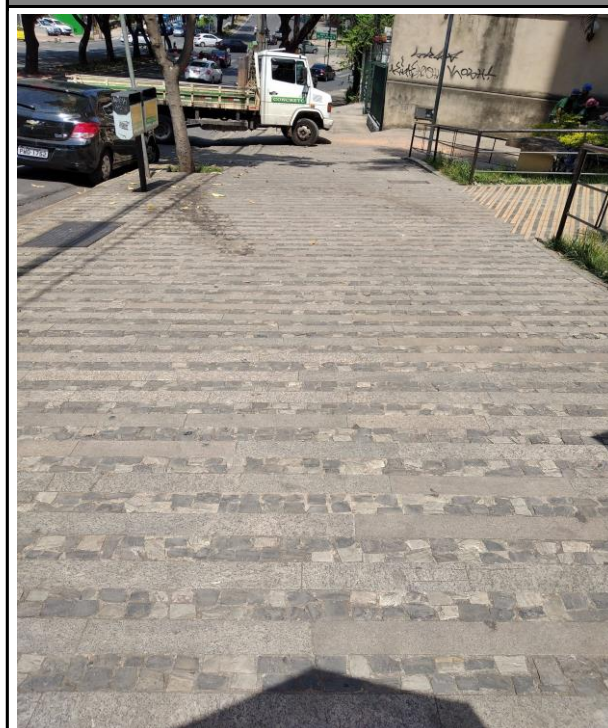
Foto Geral

ID	Itens Avaliados	Respostas	Nota
P_1	O Mobiliário urbano está dentro da faixa de serviço de 70 cm ?	Sim	-
P_2	Qual a largura livre do Passeio ?	Acima de 1.50 m	10
P_3	Tipo de revestimento da calçada ?	Pedra Portuguesa	8
P_4	Existencia de Buracos ?	Nenhum	10
P_5	Condições Gerais do Piso e meio-fio da calçada ?	Ótimo(a)	10
P_6	Presença de desniveis ?	Médio	3
P_7	Tem rebaixamento de calçada para Pedestre ?	Não	10
P_8	Possui piso tátil ao longo da Calçada ?	Não	-
P_9	A calçada Possui Rebaixamento de Veiculos correto ?	Sim	10
P_10	Existencia de altura livre menor que 2,10 m ?	Não	-
P_11	O Passeio está no padrao da SMPU ?	Não	0
P_12	A testada possui prática de estacionamento sobre o passeio ?	Não	10
P_13	Existe algum dispositivo de Drenagem sobre a calçada ?	Não	0
P_14	Existe PED em frente a testada ?	Não	-
P_15	Existe FTP em frente a testada ?	Não	-
P_16	Classificação geral da calçada pelo pesquisador.	Ótimo(a)	10
