Lote 1 - Rota: Padre Pedro Pinto

Diagnóstico da Calçada	Qualidade do Serviço	
Endereço: Rua Padre Pedro Pinto, 706	62	C
Data do Registro: 22/11/2019 10:30:58		
Num. Lote CTM: 190102400155

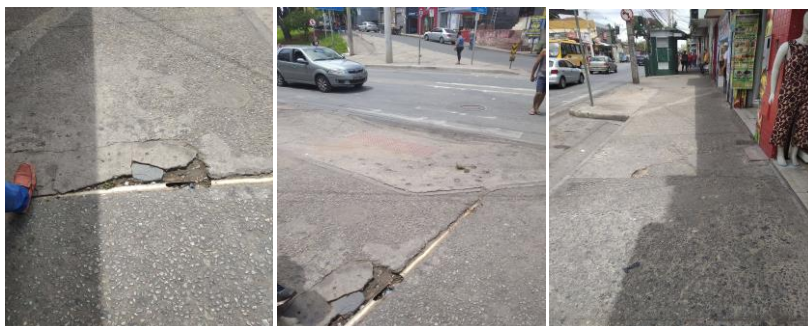
Fotos Complementares - Detalhes do Passeio

ID	Itens Avaliados	Respostas	Nota
P_1	O Mobiliário urbano está dentro da faixa de serviço de 70 cm ?	Sim	-
P_2	Qual a largura livre do Passeio ?	Acima de 1.50 m	10
P_3	Tipo de revestimento da calçada ?	Concreto	10
P_4	Existência de Buracos ?	Poucos	5
P_5	Condições Gerais do Piso e meio-fio da calçada ?	Regular	5
P_6	Presença de desníveis ?	Nenhum	10
P_7	Tem rebaixamento de calçada para Pedestre ?	Sim	7
P_8	Possui piso tátil ao longo da Calçada ?	Não	-
P_9	A calçada Possui Rebaixamento de Veículos correto ?	N.A	0
P_10	Existência de altura livre menor que 2,10 m ?	Não	-
P_11	O Passeio está no padrão da SMPU ?	Não	0
P_12	A testada possui prática de estacionamento sobre o passeio ?	Não	10
P_13	Existe algum dispositivo de Drenagem sobre a calçada ?	Não	0
P_14	Existe PED em frente a testada ?	Não	-
P_15	Existe FTP em frente a testada ?	Não	-
P_16	Classificação geral da calçada pelo pesquisador.	Regular	5
