Lote 1 - Rota: Noroeste

FRATAR
ENGENHARIA CONSULTIVA

Diagnóstico da Calçada	Qualidade do Serviço	
Endereço: Av. Abílio Machado, s/nº	39	D
Data do Registro: 11/11/2019 13:15:15		
Num. Lote CTM: 130068700015

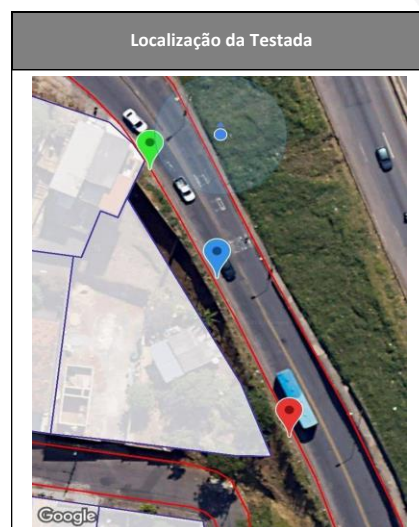
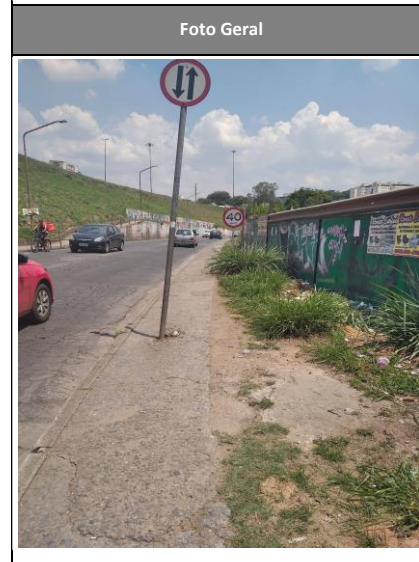
ID	Itens Avaliados	Respostas	Nota
P_1	O Mobiliário urbano está dentro da faixa de serviço de 70 cm ?	Não	-
P_2	Qual a largura livre do Passeio ?	Entre 0.80 m e 1.20 m	4
P_3	Tipo de revestimento da calçada ?	Outro	0
P_4	Existência de Buracos ?	Poucos	5
P_5	Condições Gerais do Piso e meio-fio da calçada ?	Péssimo	0
P_6	Presença de desníveis ?	Nenhum	10
P_7	Tem rebaixamento de calçada para Pedestre ?	Não	10
P_8	Possui piso tátil ao longo da Calçada ?	Não	-
P_9	A calçada Possui Rebaixamento de Veículos correto ?	N.A	0
P_10	Existência de altura livre menor que 2,10 m ?	Não	-
P_11	O Passeio está no padrão da SMPU ?	Não	0
P_12	A testada possui prática de estacionamento sobre o passeio ?	Não	10
P_13	Existe algum dispositivo de Drenagem sobre a calçada ?	Não	0
P_14	Existe PED em frente a testada ?	Não	-
P_15	Existe FTP em frente a testada ?	Não	-
P_16	Classificação geral da calçada pelo pesquisador.	Ruim	0
