# Lote 1 - Rota: Padre Pedro Pinto

Diagnóstico da Calçada	Qualidade do Serviço	
Endereço: Rua Padre Pedro Pinto, 318	<b>80</b>	<b>B</b>
Data do Registro: 22/11/2019 11:36:20		
Num. Lote CTM: 190418000025

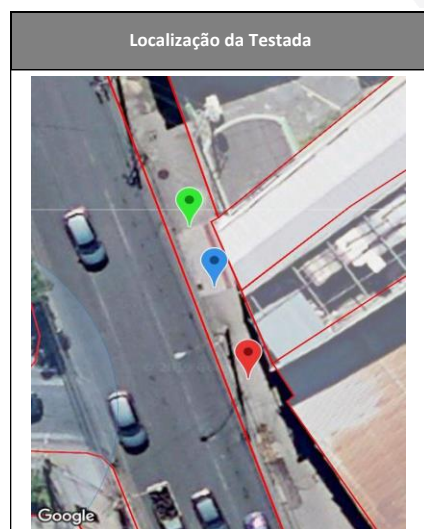
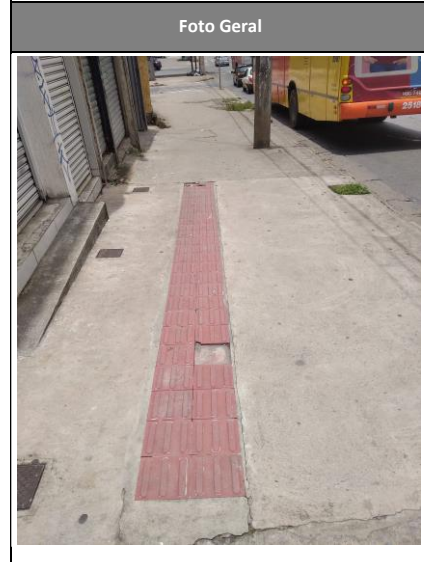
ID	Itens Avaliados	Respostas	Nota
P_1	O Mobiliário urbano está dentro da faixa de serviço de 70 cm ?	Sim	-
P_2	Qual a largura livre do Passeio ?	Acima de 1.50 m	10
P_3	Tipo de revestimento da calçada ?	Concreto	10
P_4	Existência de Buracos ?	Nenhum	10
P_5	Condições Gerais do Piso e meio-fio da calçada ?	Regular	5
P_6	Presença de desníveis ?	Nenhum	10
P_7	Tem rebaixamento de calçada para Pedestre ?	Não	10
P_8	Possui piso tátil ao longo da Calçada ?	Sim	-
P_9	A calçada Possui Rebaixamento de Veículos correto ?	Sim	10
P_10	Existência de altura livre menor que 2,10 m ?	Não	-
P_11	O Passeio está no padrão da SMPU ?	Não	0
P_12	A testada possui prática de estacionamento sobre o passeio ?	Não	10
P_13	Existe algum dispositivo de Drenagem sobre a calçada ?	Não	0
P_14	Existe PED em frente a testada ?	Não	-
P_15	Existe FTP em frente a testada ?	Não	-
P_16	Classificação geral da calçada pelo pesquisador.	Regular	5

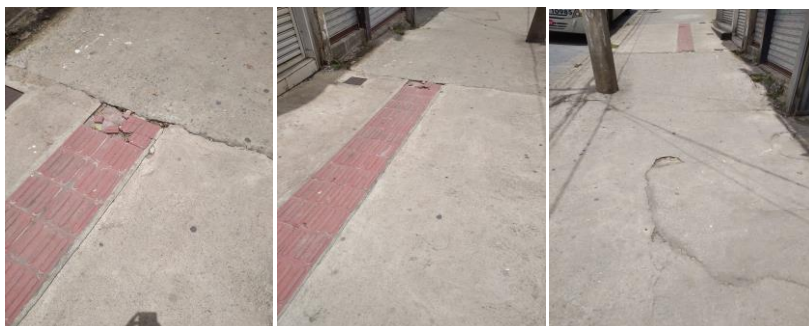
## Fotos Complementares - Detalhes do Passeio

ID	Itens Avaliados	Respostas	Nota
P_7_1	Qual tipo do Rebaixo ?	0	0
P_7_1_1	Se for do Tipo 1, Passeio possui largura livre de 1,2 m ?	0	0
P_7_1_2	Se for do Tipo 1, O rebaixo tem abas conforme a norma ?	0	-1
P_7_2	A rampa do rebaixo tem Inclinação da norma (8,33%) ?	0	0
P_7_3	O rebaixo possui piso tátil ?	0	-1
P_7_3_1	O piso tátil de alerta e direcional do rebaixo está conforme a norma ?	0	-1
P_8_1	O piso tátil está no eixo da faixa livre ?	Não	0
P_8_2	Se tem uma leve mudança de direção está conforme a norma ?	Não	0
P_8_3	Se tem mudança de direção de 90º ou maior está conforme a norma ?	0	0
P_8_4	Se tem mudança de direção de três faixas direcionais está conforme a norma ?	0	0
P_8_5	Se tem mudança de direção de quatro faixas direcionais está conforme a norma?	0	0
P_8_6	Tem piso tátil em pontos de ônibus conforme a norma?	N.A	0
P_8_7	O piso tátil tem conexão com os lotes vizinhos?	Sim	0
P_8_8	O piso tátil está em boas condições aparentes?	Não	0

P_8_9	O piso tátil apresenta desenho com bom senso?	Sim	0
P_13_1	Dispositivo de Drenagem está devidamente instalado e bem conservado?	0	0
P_13_2	Dispositivo de Drenagem oferece risco para caminamento seguro de pedestre?	0	0
