Diagnóstico da Calçada	Qualidade do Serviço	
Endereço: Rua Conceição do Mato Dentro, 386	66	C
Data do Registro: 28/10/2019 12:21:36		
Num. Lote CTM: 140205100060

Diagnóstico da Calçada	Qualidade do Serviço		Complemento do Diagnóstico
Endereço: Rua Conceição do Mato Dentro, 386 Data do Registro: 28/10/2019 12:21:36 Num. Lote CTM: 140205100060	66	C

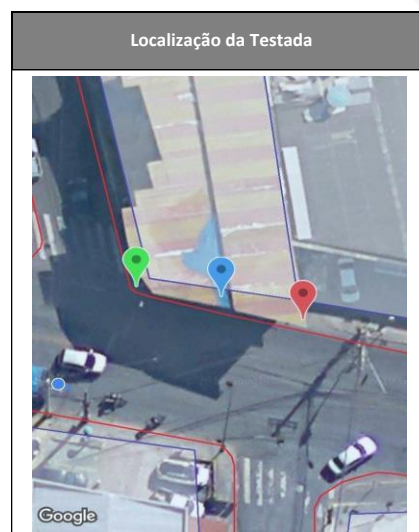
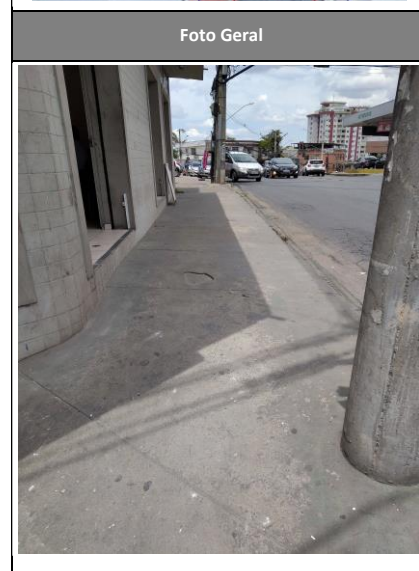
ID	Itens Avaliados	Respostas	Nota
P_1	O Mobiliário urbano está dentro da faixa de serviço de 70 cm ?	Sim	-
P_2	Qual a largura livre do Passeio ?	Entre 1.20 m e 1.50 m	6
P_3	Tipo de revestimento da calçada ?	Concreto	10
P_4	Existência de Buracos ?	Nenhum	10
P_5	Condições Gerais do Piso e meio-fio da calçada ?	Ótimo(a)	10
P_6	Presença de desníveis ?	Nenhum	10
P_7	Tem rebaixamento de calçada para Pedestre ?	Não, mas deveria ter.	0
P_8	Possui piso tátil ao longo da Calçada ?	Não	-
P_9	A calçada Possui Rebaixamento de Veículos correto ?	N.A	0
P_10	Existência de altura livre menor que 2,10 m ?	Não	-
P_11	O Passeio está no padrão da SMPU ?	Não	0
P_12	A testada possui prática de estacionamento sobre o passeio ?	Não	10
P_13	Existe algum dispositivo de Drenagem sobre a calçada ?	Não	0
P_14	Existe PED em frente a testada ?	Não	-
P_15	Existe FTP em frente a testada ?	Não	-
P_16	Classificação geral da calçada pelo pesquisador.	Ótimo(a)	10
