Lote 4 - Rota: Contorno

Diagnóstico da Calçada	Qualidade do Serviço	
Endereço: Av.Contorno, 2419	90	B
Data do Registro: 04/11/2019 13:46:39		
Num. Lote CTM: 60003500175

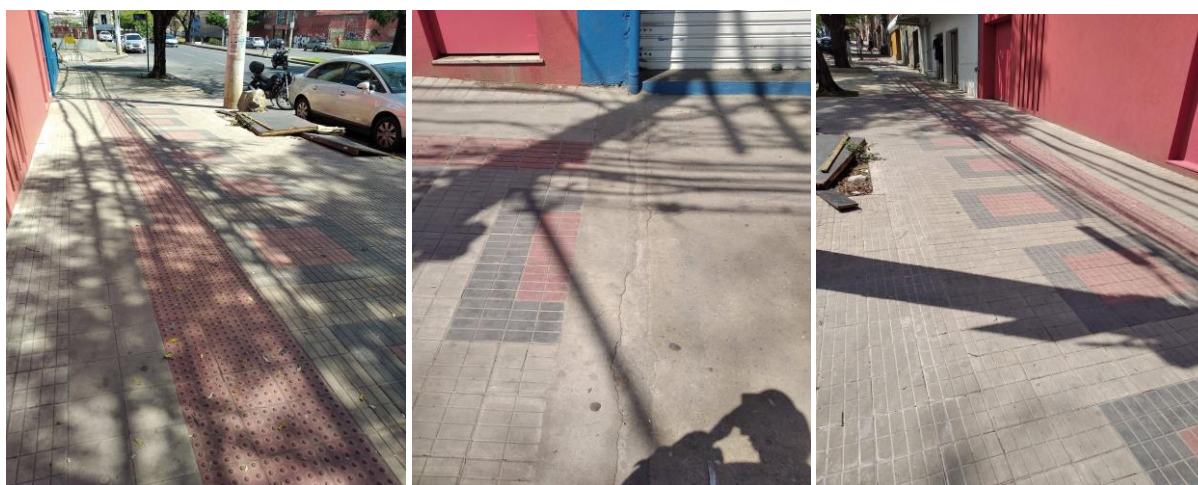
Fotos Complementares - Detalhes do Passeio

ID	Itens Avaliados	Respostas	Nota
P_1	O Mobiliário urbano está dentro da faixa de serviço de 70 cm ?	Sim	-
P_2	Qual a largura livre do Passeio ?	Acima de 1.50 m	10
P_3	Tipo de revestimento da calçada ?	Ladrilho Hidráulico	10
P_4	Existencia de Buracos ?	Nenhum	10
P_5	Condições Gerais do Piso e meio-fio da calçada ?	Ótimo(a)	10
P_6	Presença de desniveis ?	Nenhum	10
P_7	Tem rebaixamento de calçada para Pedestre ?	Não	10
P_8	Possui piso tátil ao longo da Calçada ?	Sim	-
P_9	A calçada Possui Rebaixamento de Veiculos correto ?	Sim	10
P_10	Existencia de altura livre menor que 2,10 m ?	Não	-
P_11	O Passeio está no padrao da SMPU ?	Não	0
P_12	A testada possui prática de estacionamento sobre o passeio ?	Não	10
P_13	Existe algum dispositivo de Drenagem sobre a calçada ?	Não	0
P_14	Existe PED em frente a testada ?	Não	-
P_15	Existe FTP em frente a testada ?	Não	-
P_16	Classificação geral da calçada pelo pesquisador.	Ótimo(a)	10
