Lote 4 - Rota: Contorno

Diagnóstico da Calçada	Qualidade do Serviço	
Endereço: Av.Contorno, 3479	80	B
Data do Registro: 08/11/2019 17:48:59		
Num. Lote CTM: 70100200340

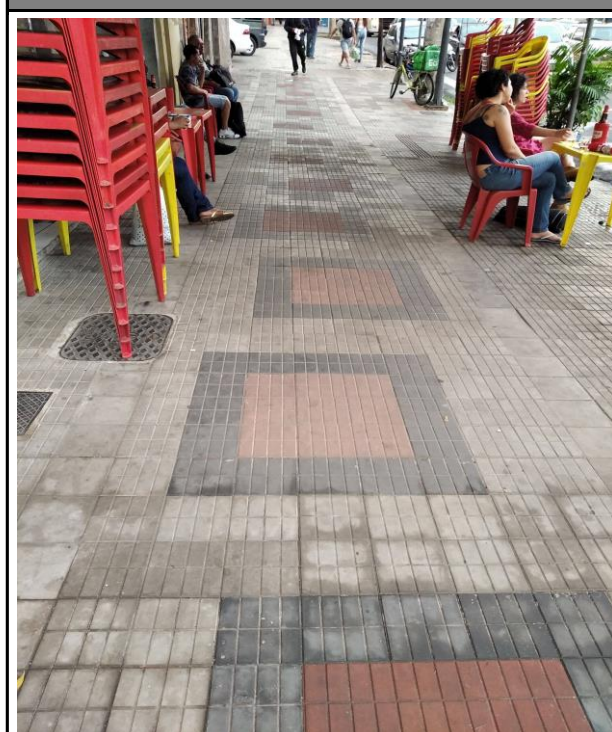
Foto Geral

ID	Itens Avaliados	Respostas	Nota
P_1	O Mobiliário urbano está dentro da faixa de serviço de 70 cm ?	Sim	-
P_2	Qual a largura livre do Passeio ?	Acima de 1.50 m	10
P_3	Tipo de revestimento da calçada ?	Ladrilho Hidráulico	10
P_4	Existência de Buracos ?	Nenhum	10
P_5	Condições Gerais do Piso e meio-fio da calçada ?	Ótimo(a)	10
P_6	Presença de desníveis ?	Nenhum	10
P_7	Tem rebaixamento de calçada para Pedestre ?	Não	10
P_8	Possui piso tátil ao longo da Calçada ?	Não	-
P_9	A calçada Possui Rebaixamento de Veículos correto ?	N.A	0
P_10	Existência de altura livre menor que 2,10 m ?	Não	-
P_11	O Passeio está no padrão da SMPU ?	Não	0
P_12	A testada possui prática de estacionamento sobre o passeio ?	Não	10
P_13	Existe algum dispositivo de Drenagem sobre a calçada ?	Não	0
P_14	Existe PED em frente a testada ?	Não	-
P_15	Existe FTP em frente a testada ?	Não	-
P_16	Classificação geral da calçada pelo pesquisador.	Ótimo(a)	10
