Lote 4 - Rota: Raja Gabágia

FRATAR
ENGENHARIA CONSULTIVA

Diagnóstico da Calçada	Qualidade do Serviço	
Endereço: Av. Raja Gabaglia, s/nº Data do Registro: 07/11/2019 16:40:17 Num. Lote CTM: 90540201100	50	D

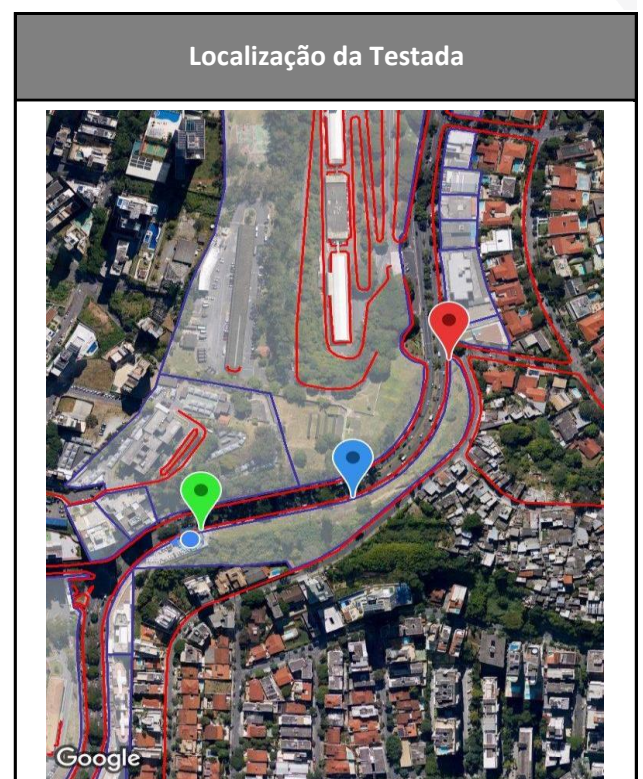
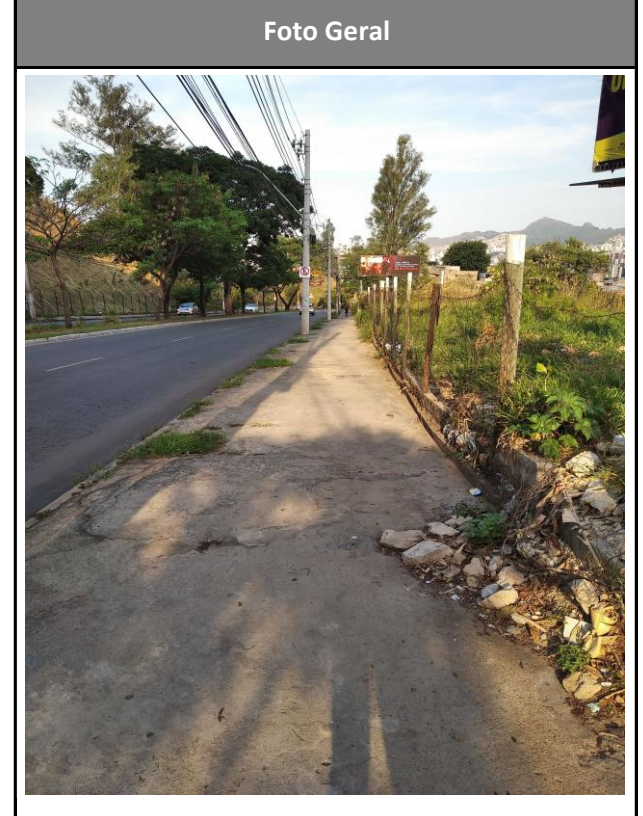
ID	Itens Avaliados	Respostas	Nota
P_1	O Mobiliário urbano está dentro da faixa de serviço de 70 cm ?	Sim	-
P_2	Qual a largura livre do Passeio ?	Acima de 1.50 m	10
P_3	Tipo de revestimento da calçada ?	Concreto	10
P_4	Existencia de Buracos ?	Poucos	5
P_5	Condições Gerais do Piso e meio-fio da calçada ?	Péssimo	0
P_6	Presença de desniveis ?	Severo	0
P_7	Tem rebaixamento de calçada para Pedestre ?	Não	10
P_8	Possui piso tátil ao longo da Calçada ?	Não	-
P_9	A calçada Possui Rebaixamento de Veiculos correto ?	N.A	0
P_10	Existencia de altura livre menor que 2,10 m ?	Sim	-
P_11	O Passeio está no padrao da SMPU ?	Não	0
P_12	A testada possui prática de estacionamento sobre o passeio ?	Não	10
P_13	Existe algum dispositivo de Drenagem sobre a calçada ?	Não	0
P_14	Existe PED em frente a testada ?	Não	-
P_15	Existe FTP em frente a testada ?	Não	-
P_16	Classificação geral da calçada pelo pesquisador.	Ruim	0
