Diagnóstico da Calçada	Qualidade do Serviço	
Endereço: Av. Portugal, s/nº	80	B
Data do Registro: 16/11/2019 12:22:34		
Num. Lote CTM: 200076500810

Diagnóstico da Calçada	Qualidade do Serviço		Complemento do Diagnóstico
Endereço: Av. Portugal, s/nº Data do Registro: 16/11/2019 12:22:34 Num. Lote CTM: 200076500810	80	B

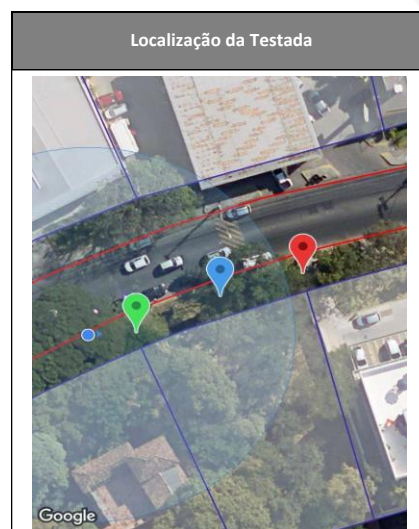
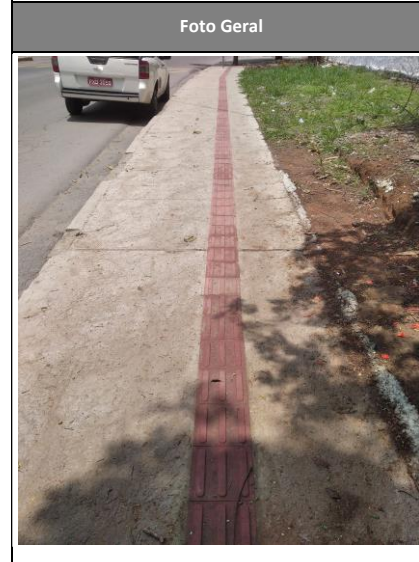
ID	Itens Avaliados	Respostas	Nota
P_1	O Mobiliário urbano está dentro da faixa de serviço de 70 cm ?	Sim	-
P_2	Qual a largura livre do Passeio ?	Acima de 1.50 m	10
P_3	Tipo de revestimento da calçada ?	Concreto	10
P_4	Existência de Buracos ?	Nenhum	10
P_5	Condições Gerais do Piso e meio-fio da calçada ?	Ótimo(a)	10
P_6	Presença de desníveis ?	Nenhum	10
P_7	Tem rebaixamento de calçada para Pedestre ?	Não	10
P_8	Possui piso tátil ao longo da Calçada ?	Sim	-
P_9	A calçada Possui Rebaixamento de Veículos correto ?	N.A	0
P_10	Existência de altura livre menor que 2,10 m ?	Não	-
P_11	O Passeio está no padrão da SMPU ?	Não	0
P_12	A testada possui prática de estacionamento sobre o passeio ?	Não	10
P_13	Existe algum dispositivo de Drenagem sobre a calçada ?	Não	0
P_14	Existe PED em frente a testada ?	Não	-
P_15	Existe FTP em frente a testada ?	Não	-
P_16	Classificação geral da calçada pelo pesquisador.	Ótimo(a)	10

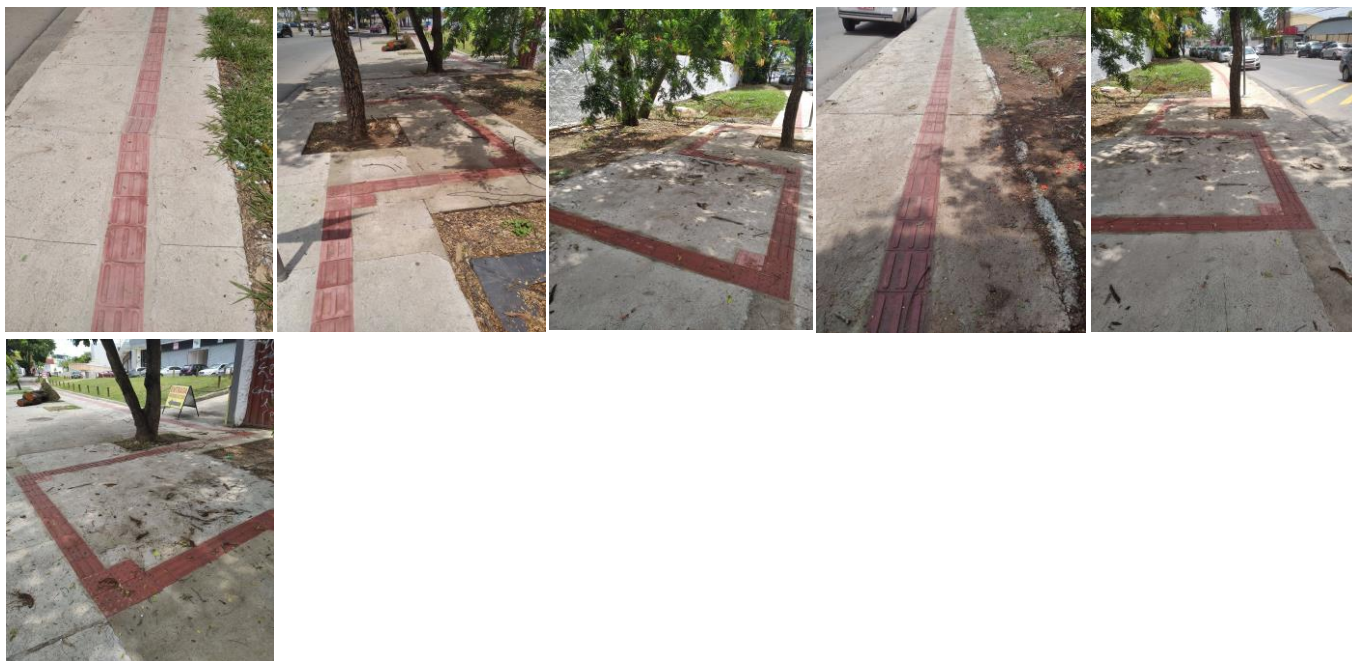
Fotos Complementares - Detalhes do Passeio

ID	Itens Avaliados	Respostas	Nota
P_7_1	Qual tipo do Rebaixo ?	0	0
P_7_1_1	Se for do Tipo 1, Passeio possui largura livre de 1,2 m ?	0	0
P_7_1_2	Se for do Tipo 1, O rebaixo tem abas conforme a norma ?	0	-1
P_7_2	A rampa do rebaixo tem Inclinação da norma (8,33%) ?	0	0
P_7_3	O rebaixo possui piso tátil ?	0	-1
P_7_3_1	O piso tátil de alerta e direcional do rebaixo está conforme a norma ?	0	0
P_8_1	O piso tátil está no eixo da faixa livre ?	Não	0
P_8_2	Se tem uma leve mudança de direção está conforme a norma ?	Sim	0
P_8_3	Se tem mudança de direção de 90º ou maior está conforme a norma ?	Sim	0
P_8_4	Se tem mudança de direção de três faixas direcionais está conforme a norma ?	Não	0
P_8_5	Se tem mudança de direção de quatro faixas direcionais está conforme a norma?	N.A	0
P_8_6	Tem piso tátil em pontos de ônibus conforme a norma?	N.A	0
P_8_7	O piso tátil tem conexão com os lotes vizinhos?	Sim	0
P_8_8	O piso tátil está em boas condições aparentes?	Sim	0

P_8_9	O piso tátil apresenta desenho com bom senso?	Não	0
P_13_1	Dispositivo de Drenagem está devidamente instalado e bem conservado?	0	0
P_13_2	Dispositivo de Drenagem oferece risco para caminamento seguro de pedestre?	0	0
