Diagnóstico da Calçada	Qualidade do Serviço	
Endereço: Rua Conceição do Mato Dentro, 317	87	B
Data do Registro: 28/10/2019 13:51:00		
Num. Lote CTM: 140121000365

Diagnóstico da Calçada	Qualidade do Serviço		Complemento do Diagnóstico
Endereço: Rua Conceição do Mato Dentro, 317 Data do Registro: 28/10/2019 13:51:00 Num. Lote CTM: 140121000365	87	B

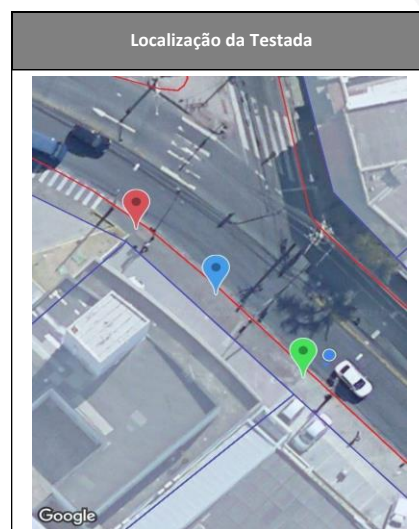
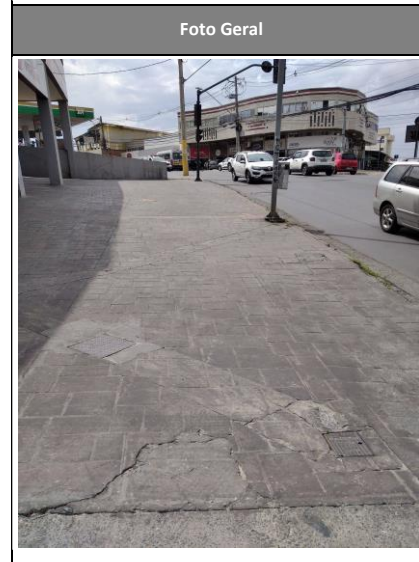
ID	Itens Avaliados	Respostas	Nota
P_1	O Mobiliário urbano está dentro da faixa de serviço de 70 cm ?	Sim	-
P_2	Qual a largura livre do Passeio ?	Acima de 1.50 m	10
P_3	Tipo de revestimento da calçada ?	Concreto	10
P_4	Existência de Buracos ?	Nenhum	10
P_5	Condições Gerais do Piso e meio-fio da calçada ?	Ótimo(a)	10
P_6	Presença de desníveis ?	Nenhum	10
P_7	Tem rebaixamento de calçada para Pedestre ?	Sim	7
P_8	Possui piso tátil ao longo da Calçada ?	Não	-
P_9	A calçada Possui Rebaixamento de Veículos correto ?	Sim	10
P_10	Existência de altura livre menor que 2,10 m ?	Não	-
P_11	O Passeio está no padrão da SMPU ?	Não	0
P_12	A testada possui prática de estacionamento sobre o passeio ?	Não	10
P_13	Existe algum dispositivo de Drenagem sobre a calçada ?	Não	0
P_14	Existe PED em frente a testada ?	Não	-
P_15	Existe FTP em frente a testada ?	Não	-
P_16	Classificação geral da calçada pelo pesquisador.	Ótimo(a)	10

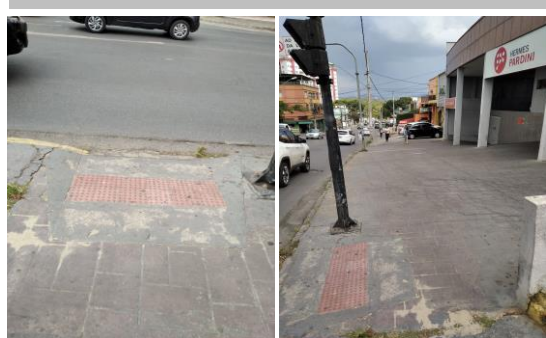
Fotos Complementares - Detalhes do Passeio

ID	Itens Avaliados	Respostas	Nota
P_7_1	Qual tipo do Rebaixo ?	Rebaixo Tipo 1 (trapézio)	0
P_7_1_1	Se for do Tipo 1, Passeio possui largura livre de 1,2 m ?	Sim	0
P_7_1_2	Se for do Tipo 1, O rebaixo tem abas conforme a norma ?	Não	0
P_7_2	A rampa do rebaixo tem Inclinação da norma (8,33%) ?	Sim	0
P_7_3	O rebaixo possui piso tátil ?	Tem só piso de alerta	-1
P_7_3_1	O piso tátil de alerta e direcional do rebaixo está conforme a norma ?	Não	0
P_8_1	O piso tátil está no eixo da faixa livre ?	0	0
P_8_2	Se tem uma leve mudança de direção está conforme a norma ?	0	0
P_8_3	Se tem mudança de direção de 90º ou maior está conforme a norma ?	0	0
P_8_4	Se tem mudança de direção de três faixas direcionais está conforme a norma ?	0	0
P_8_5	Se tem mudança de direção de quatro faixas direcionais está conforme a norma?	0	0
P_8_6	Tem piso tátil em pontos de ônibus conforme a norma?	0	0
P_8_7	O piso tátil tem conexão com os lotes vizinhos?	0	0

P_8_8	O piso tátil está em boas condições aparentes?	0	0
P_8_9	O piso tátil apresenta desenho com bom senso?	0	0
P_13_1	Dispositivo de Drenagem está devidamente instalado e bem conservado?	0	0
P_13_2	Dispositivo de Drenagem oferece risco para caminamento seguro de pedestre?	0	0
