Diagnóstico da Calçada	Qualidade do Serviço	
Endereço: Av. Brigadeiro Eduardo Gomes, 1609	55	C
Data do Registro: 26/11/2019 16:11:12		
Num. Lote CTM: 130515800435

# Lote 1 - Rota: Noroeste

**FRATAR**  
ENGENHARIA CONSULTIVA

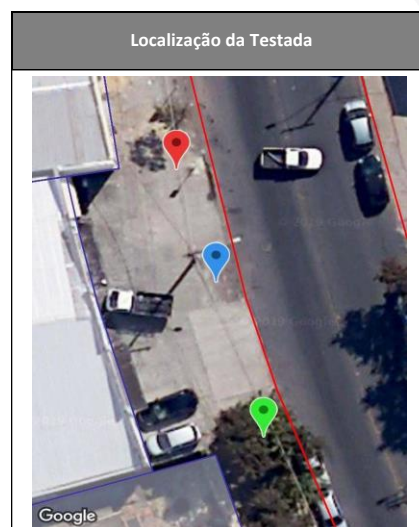
ID	Itens Avaliados	Respostas	Nota
P_1	O Mobiliário urbano está dentro da faixa de serviço de 70 cm ?	Sim	-
P_2	Qual a largura livre do Passeio ?	Acima de 1.50 m	10
P_3	Tipo de revestimento da calçada ?	Concreto	10
P_4	Existência de Buracos ?	Poucos	5
P_5	Condições Gerais do Piso e meio-fio da calçada ?	Regular	5
P_6	Presença de desníveis ?	Nenhum	10
P_7	Tem rebaixamento de calçada para Pedestre ?	Não	10
P_8	Possui piso tátil ao longo da Calçada ?	Não	-
P_9	A calçada Possui Rebaixamento de Veículos correto ?	Não	0
P_10	Existência de altura livre menor que 2,10 m ?	Não	-
P_11	O Passeio está no padrão da SMPU ?	Não	0
P_12	A testada possui prática de estacionamento sobre o passeio ?	Sim	0
P_13	Existe algum dispositivo de Drenagem sobre a calçada ?	Não	0
P_14	Existe PED em frente a testada ?	Não	-
P_15	Existe FTP em frente a testada ?	Não	-
P_16	Classificação geral da calçada pelo pesquisador.	Regular	5
