Lote 4 - Rota: Contorno

FRATAR
ENGENHARIA CONSULTIVA

Diagnóstico da Calçada	Qualidade do Serviço	
Endereço: Av.Contorno, 3711	82	B
Data do Registro: 09/11/2019 15:14:59		
Num. Lote CTM: 70960000360

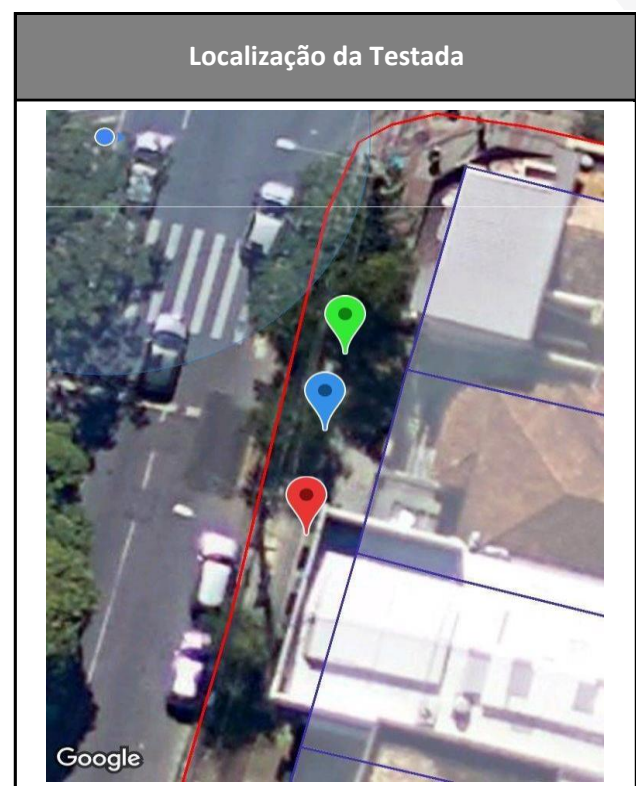
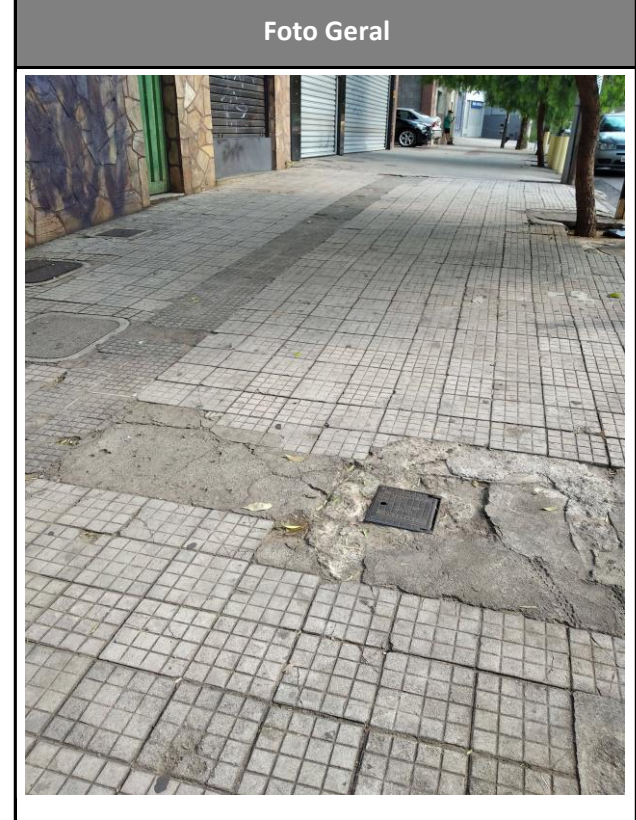
ID	Itens Avaliados	Respostas	Nota
P_1	O Mobiliário urbano está dentro da faixa de serviço de 70 cm ?	Sim	-
P_2	Qual a largura livre do Passeio ?	Acima de 1.50 m	10
P_3	Tipo de revestimento da calçada ?	Ladrilho Hidráulico	10
P_4	Existencia de Buracos ?	Poucos	5
P_5	Condições Gerais do Piso e meio-fio da calçada ?	Ótimo(a)	10
P_6	Presença de desniveis ?	Leve	7
P_7	Tem rebaixamento de calçada para Pedestre ?	Não	10
P_8	Possui piso tátil ao longo da Calçada ?	Não	-
P_9	A calçada Possui Rebaixamento de Veiculos correto ?	Sim	10
P_10	Existencia de altura livre menor que 2,10 m ?	Não	-
P_11	O Passeio está no padrao da SMPU ?	Não	0
P_12	A testada possui prática de estacionamento sobre o passeio ?	Não	10
P_13	Existe algum dispositivo de Drenagem sobre a calçada ?	Não	0
P_14	Existe PED em frente a testada ?	Não	-
P_15	Existe FTP em frente a testada ?	Não	-
P_16	Classificação geral da calçada pelo pesquisador.	Ótimo(a)	10
