Lote 3 - Rota: Leste 3

FRATAR
ENGENHARIA CONSULTIVA

Diagnóstico da Calçada	Qualidade do Serviço	
Endereço: Av. Andradas, 479	88	B
Data do Registro: 11/11/2019 11:08:45		
Num. Lote CTM: 10460000120

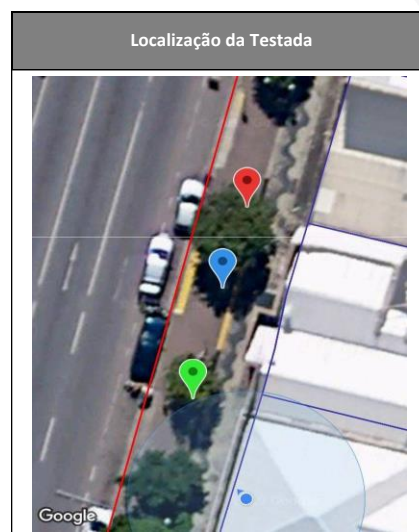
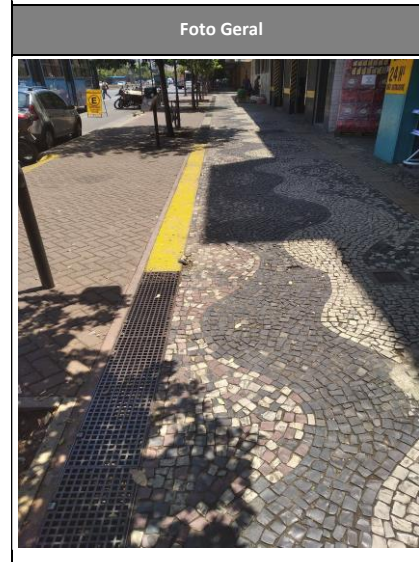
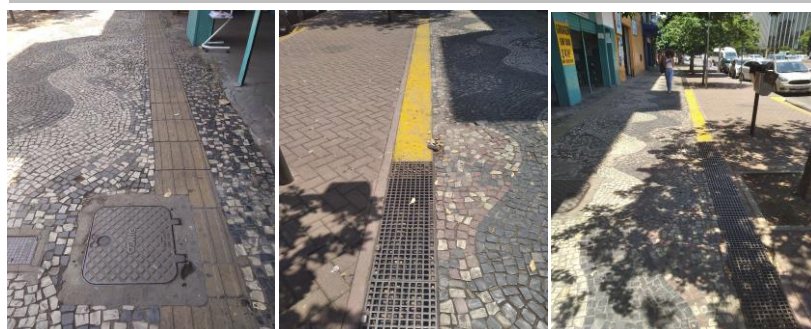
ID	Itens Avaliados	Respostas	Nota
P_1	O Mobiliário urbano está dentro da faixa de serviço de 70 cm ?	Sim	-
P_2	Qual a largura livre do Passeio ?	Acima de 1.50 m	10
P_3	Tipo de revestimento da calçada ?	Pedra Portuguesa	8
P_4	Existência de Buracos ?	Nenhum	10
P_5	Condições Gerais do Piso e meio-fio da calçada ?	Ótimo(a)	10
P_6	Presença de desníveis ?	Nenhum	10
P_7	Tem rebaixamento de calçada para Pedestre ?	Não	10
P_8	Possui piso tátil ao longo da Calçada ?	Sim	-
P_9	A calçada Possui Rebaixamento de Veículos correto ?	Sim	10
P_10	Existência de altura livre menor que 2,10 m ?	Não	-
P_11	O Passeio está no padrão da SMPU ?	Não	0
P_12	A testada possui prática de estacionamento sobre o passeio ?	Não	10
P_13	Existe algum dispositivo de Drenagem sobre a calçada ?	Sim	0
P_14	Existe PED em frente a testada ?	Não	-
P_15	Existe FTP em frente a testada ?	Não	-
P_16	Classificação geral da calçada pelo pesquisador.	Ótimo(a)	10
