Diagnóstico da Calçada	Qualidade do Serviço	
Endereço: Av. Abílio Machado, 2060	<b>65</b>	<b>C</b>
Data do Registro: 08/11/2019 14:49:32		
Num. Lote CTM: 130027000135

# Lote 1 - Rota: Noroeste

**FRATAR**  
ENGENHARIA CONSULTIVA

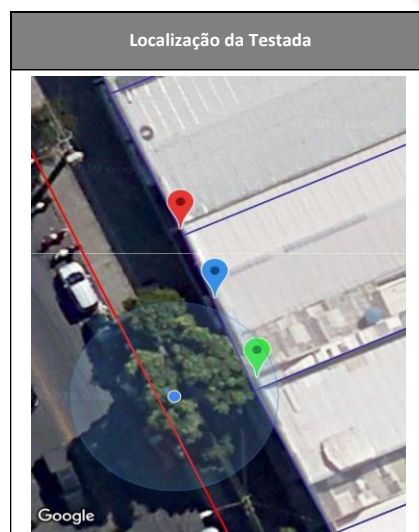
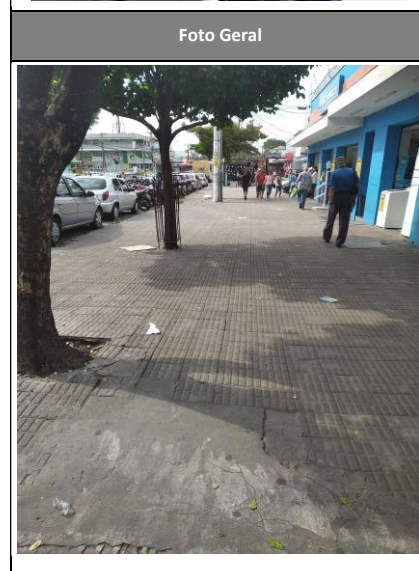
ID	Itens Avaliados	Respostas	Nota
P_1	O Mobiliário urbano está dentro da faixa de serviço de 70 cm ?	Não	-
P_2	Qual a largura livre do Passeio ?	Acima de 1.50 m	10
P_3	Tipo de revestimento da calçada ?	Ladrilho Hidráulico	10
P_4	Existência de Buracos ?	Poucos	5
P_5	Condições Gerais do Piso e meio-fio da calçada ?	Regular	5
P_6	Presença de desníveis ?	Nenhum	10
P_7	Tem rebaixamento de calçada para Pedestre ?	Não	10
P_8	Possui piso tátil ao longo da Calçada ?	Não	-
P_9	A calçada Possui Rebaixamento de Veículos correto ?	N.A	0
P_10	Existência de altura livre menor que 2,10 m ?	Não	-
P_11	O Passeio está no padrão da SMPU ?	Não	0
P_12	A testada possui prática de estacionamento sobre o passeio ?	Não	10
P_13	Existe algum dispositivo de Drenagem sobre a calçada ?	Não	0
P_14	Existe PED em frente a testada ?	Não	-
P_15	Existe FTP em frente a testada ?	Não	-
P_16	Classificação geral da calçada pelo pesquisador.	Regular	5
